## ◆1段ターボ圧縮機の試運転時に発生した (API617規格)非同期成分の振動値NG

株式会社 神戸製鋼所 機械事業部門  
圧縮機事業部 回転機工場製造室 福知 孝平

試運転時発生した非同期成分がAPI617規格を満足せずNG

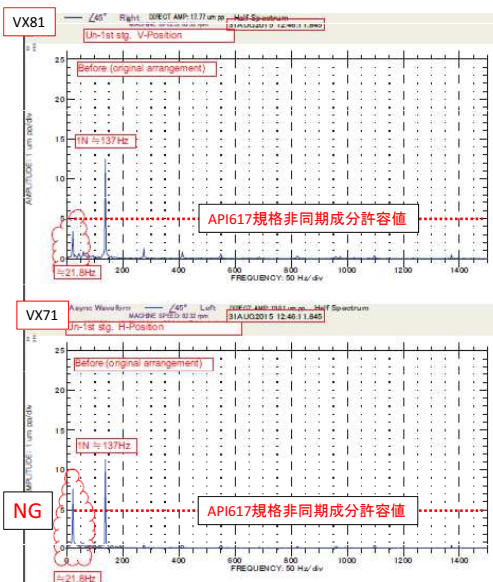
図3. 非同期成分発生

◆ API617規格: 振幅OA: 25.4μm  
非同期成分: 5μm以下OAの20%以下  
NG成分: 21.8Hz  
※BULL GEARの1N成分: 24.7Hz

結果: 非同期成分NG

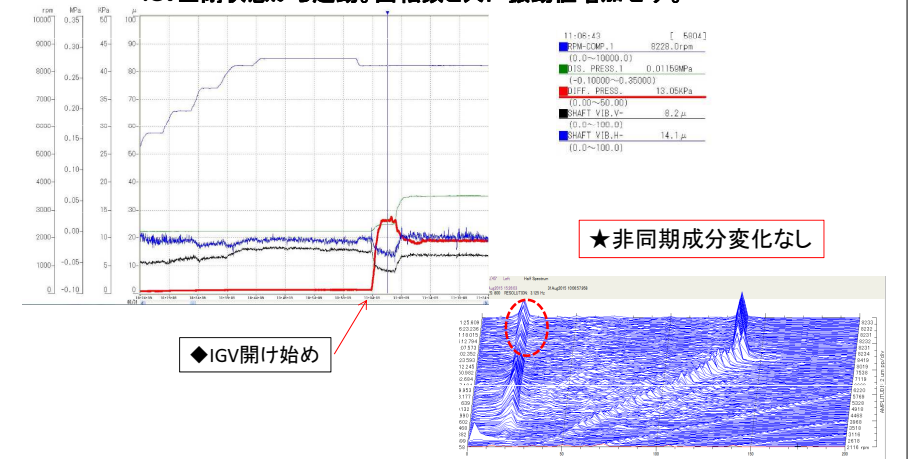
1. 接触: 組立隙間記録で問題ないことを確認した。  
また時間経過と共に位相の変化が見られない事から接触はないものと判断した。
2. 旋回失速: IGVの開度を変化(全閉⇒全開)させても非同期成分に変化観られず  
IGV全閉状態から起動。回転数と共に振動値増加せず。

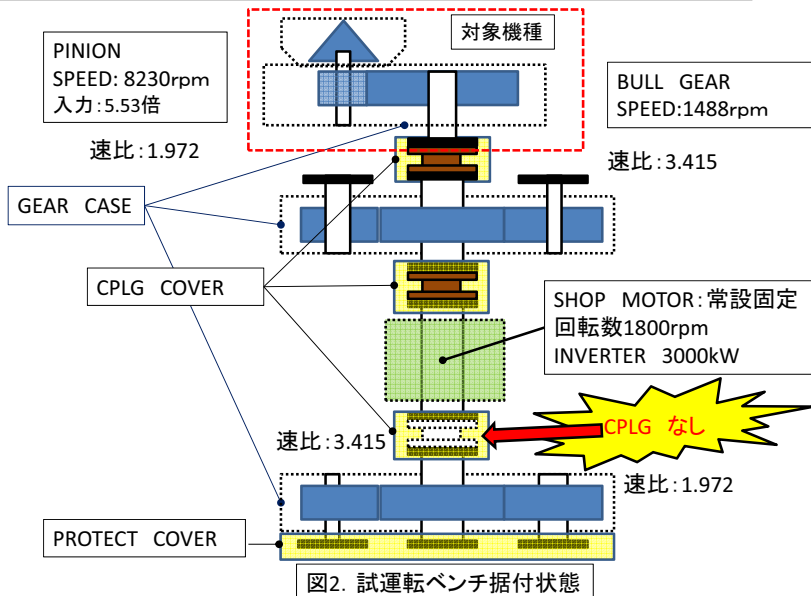
### 原因推定③：機械構造等の再調査

6. 振じり振動による影響:  
振じり振動解析により振じり振動周波数(18.7Hz)と回転周波数(24.7Hz)とが十分に離れていた  
為に主原因でないと判断した⇒後で発覚するが、この判断が問題あり。
  7. 振動計の組み合わせの違い&コネクタ部の緩み  
: 振動計の組み合わせをカタログNoにより確認したが正常の組み合わせで有る事判明  
またコネクタ部の緩みを確認したが問題なし⇒主原因ではない
  8. アース線未接続によるノイズの影響  
: アース線に接続し、再度測定したが、非同期成分の振動消えず  
⇒主原因ではない
  9. 配管からのもらい振動: サポート本数を増やしたが、非同期成分の振動消えず  
⇒主原因ではない
  10. 他の機械からのもらい振動:  
試運転棟にて今回対象機械以外停止している時間帯に運転を実施したが、非同期成分  
の振動消えず⇒主原因ではない
- 仮説で挙げた原因に主原因が見つからなかった為にベンチ状況を再調査した。  
⇒使用していない側の設備ギアが接続されていなかった事が判明した。

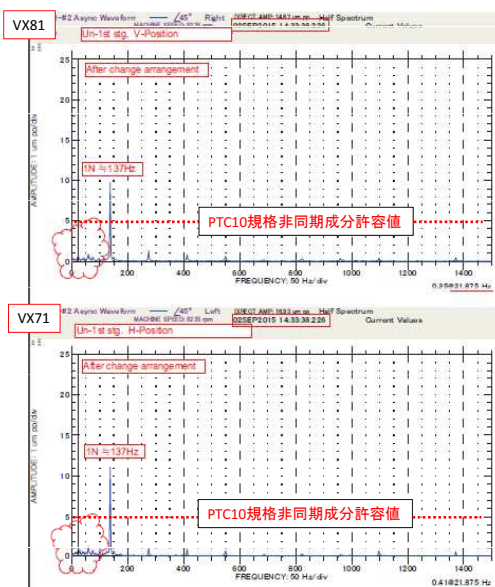
図4. 非同期成分発生

◆ PTC10規格: 振幅OA: 25.4μm  
非同期成分: 5μm以下OAの20%以下  
※ BULL GEARの1N成分: 24.7Hz

結果: 非同期成分問題なし

### 5. 対策 & 結果: 設備ギア接続①
