印刷機械の不具合対応 -ベアリング損傷事例-

2016.7.15

小森コーポレーション

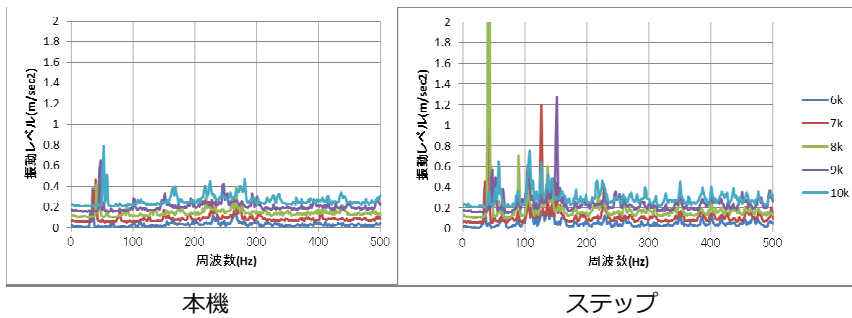
加速度

- ・本機運転の特定の回転数においてステップステーの振動加速度が大きくなる。
- ・機械のギア噛合い周波数に一致するものがない。

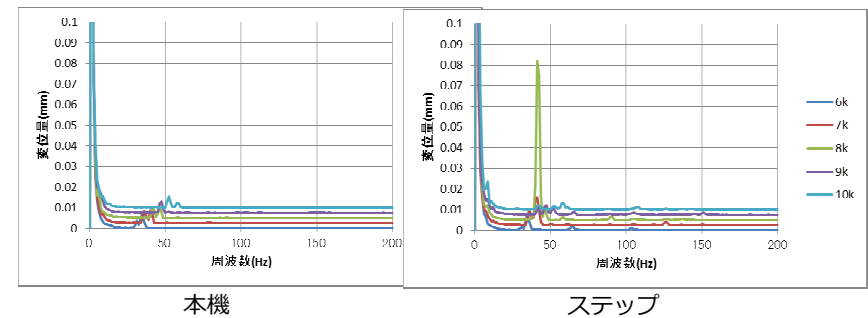
変位

周波数積分して変位置換算する

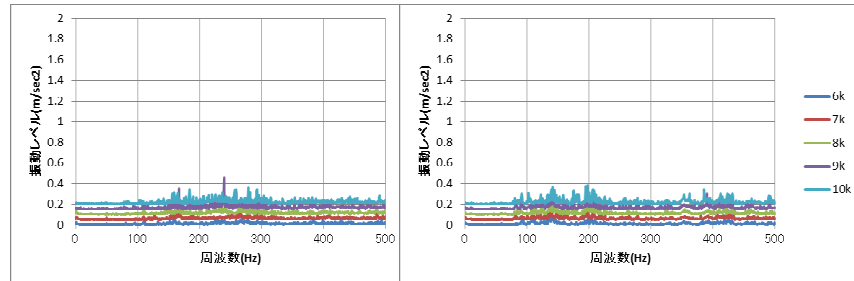
同時期に納入した他の機械

- ・ 振動加速度レベルが1/10以下。
- ・ 特定の回転数による振動加速度のピークなし。

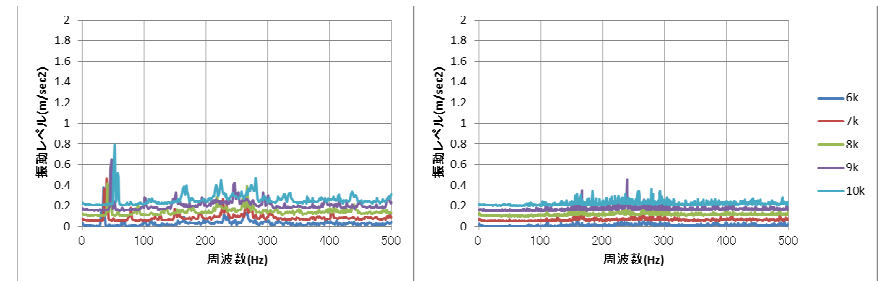
正常と振動大の比較-本機

振動 大

正常

- ・ 本機の振動測定増加は特定の機械のみである。
- ・ ステップステーの振動加速度増加は特定の機械のみである。
- ・ ステップステーは共振している。
加振源を推定する。

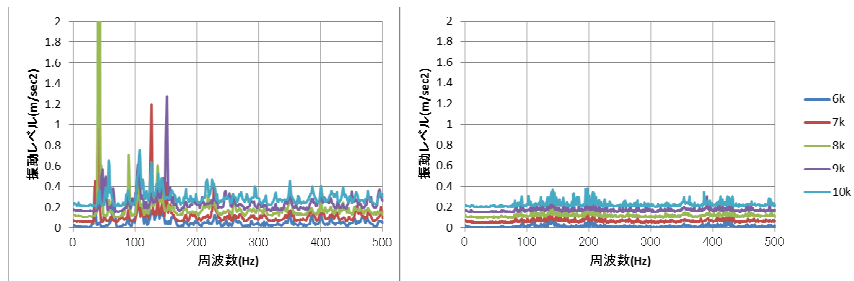
正常と振動大の比較-ステップ

振動 大

正常

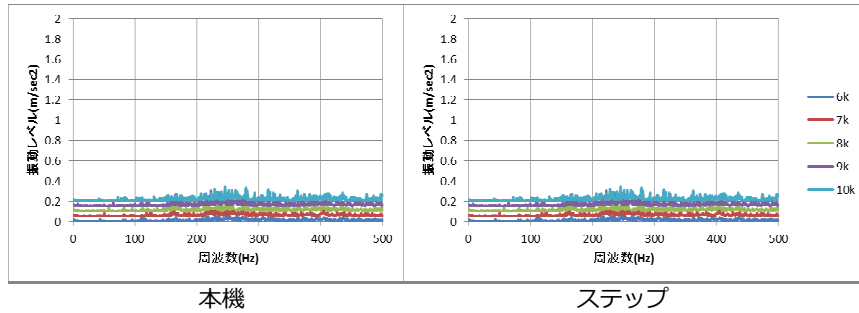
対策後

振動加速度のピークは解消した。

印刷不良も解消した。

ステップステータ部の振動も解消した。

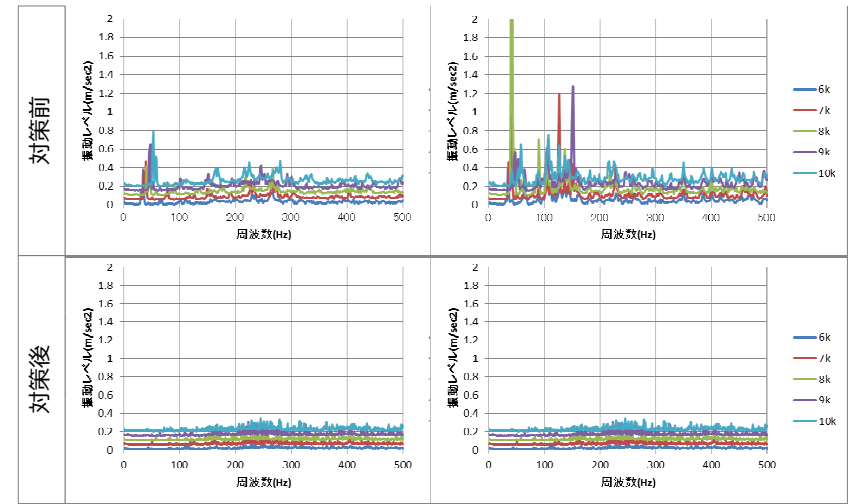
対策前後比較

- ・振動測定
→紙搬送シリンダのベアリング損傷周波数(内輪・外輪)
が卓越している。

紙搬送シリンダのベアリング損傷と特定する
