振動相談2: 堅型ポンプモータ軸受の管理方法について

- ・モータ容量: 37kW
- ・回転数: 3550rpm
- ・上部軸受: 6312C3
- ・下部軸受: 6312C3
- ・内部流体: オイル (32mm²/s)

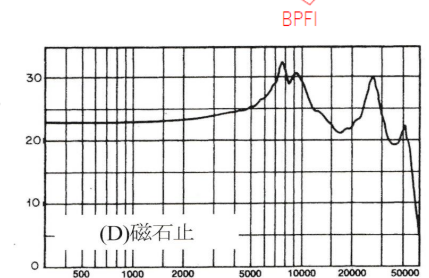
- ・劣化(傷)の進行状況と、温度変化、負荷変化による各部の当たり具合により、発生周波数が変化するということが考えられます。加速度波形では軸受各部の固有値も発生するので、このように当たり等により変化することが考えられます。
- ・センサーを磁石での取付けの場合、右図のに示す2山の応答を示す場合があるので、計測データが変化。
- ・すくなくとも、2020/9と2020/12に関しては、BPFIがあることから要注意と考えてよいと思います。

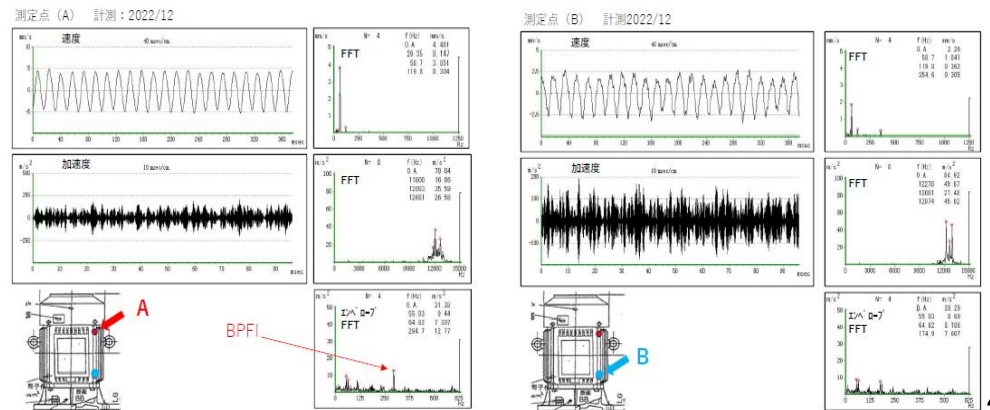
- ・エンベロープ処理によりBPFIの周波数が観測されているため、内輪傷を疑うべきと考えます。
- ・絶対値についてははっきりしたことはいえませんが、データの推移を考えると、BPFIが9月に発生して12月には加速度が大きくなっているので、すぐ分解が必要かは別にして要注意ということで良いと考えます。
