振動相談3: ろ過水ポンプモータの振動について

設備情報

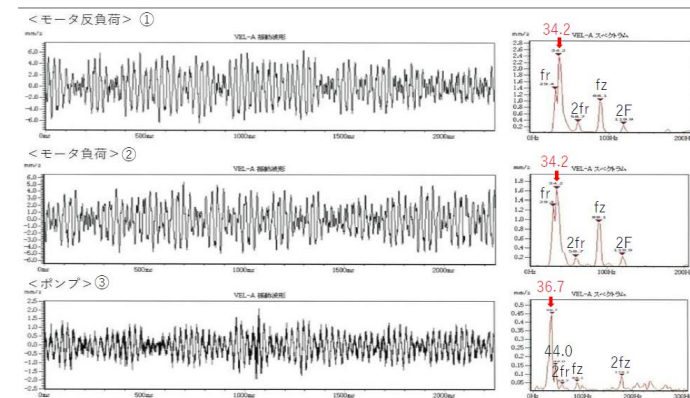
Q1: FFT(速度)の結果、回転周波数と一致しない不明な周波数成分。振動増加の要因は何でしょうか?

可能性として、固有値、系統側構造*によるカルマン渦、水柱共鳴等が考えられます。
 (*例えば、原水タンクまでの配管長、原水タンクまでに断面円形の構造物の存在)
 トレンド等がないため、振動が増加したものなのかもととも大きいのか、変化幅等はわかりませんが、ポンプ設置後の保守状況や現場での運転状況、打振試験等により検討し、切り分けるべきものと考えます(固有値が変わるような分解と組み立て、流速が変わるような運用の変化、……等があったか)。
