## 産業用一軸多段遠心圧縮機で経験した振動事例紹介

2024年10月4日

川崎重工業株式会社

## 本日紹介する事例

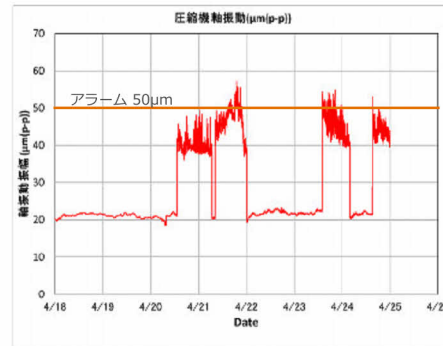
20xx年 流路部の改造工事実施（新設計ロータへ換装）  
軸振動は約25 $\mu$ m(p-p)で順調に稼働  
4か月経過後 軸振動高アラーム(50 $\mu$ m p-p超)  
1X(175Hz) + 非同期成分(65Hz)  
数時間経過後、通常レベル(約25 $\mu$ m p-p)に復帰  
2, 3週間に1回程度の発生頻度だったが、  
次第に発生回数、継続時間が増加

軸振動大の発生は右図のように突発的。  
運転条件は、ほぼ一定であり 風量、回転数、ヘッド、吸込圧、吐出圧に変化なし

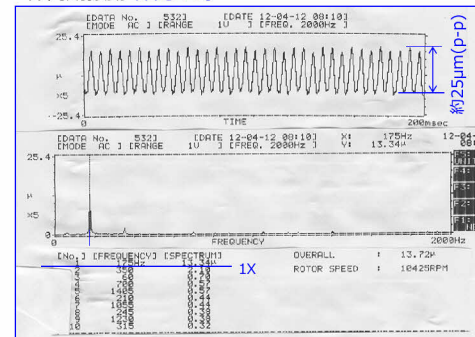
非同期振動 非発生時

同期成分(1X=175Hz)が支配的

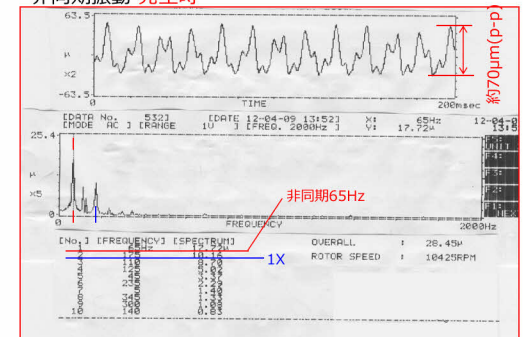
非同期振動 発生時

非同期成分(65Hz)が支配的

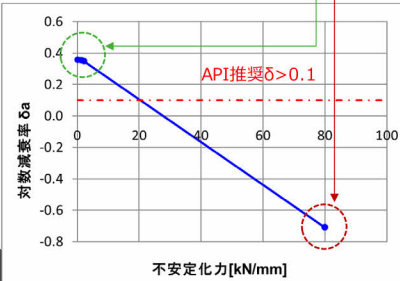
ガス不安定化力小、  
安定性を脅かすほど  
効かない

油の不安定化力大きい

### ■ 機内のガス不安定化力では、十分安定。

- しかし、オイルフィルムシールがロックアップした場合は、他とはオーダが異なる不安定化力が発生する。この時、対数減衰率 $\delta_a = -0.707$ 。ロータ系で不安定振動が発生する可能性高い。

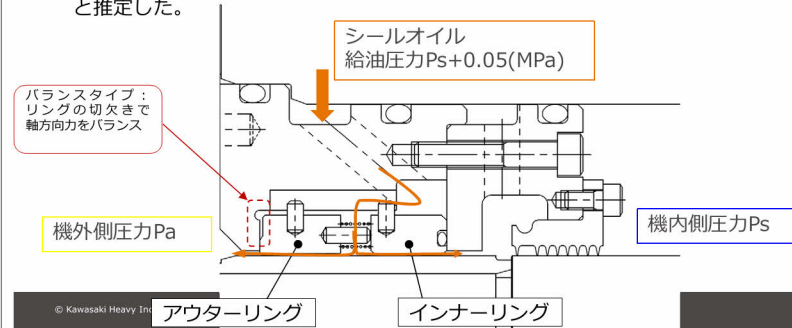
### ■ オイルフィルムシールのロックアップ

- シャフトと狭い隙間ができるリングを、機内側(インナー)・機外側(アウター)に配置。機内側圧力 $P_s$ よりも高い圧力でシールオイルを供給し、隙間に油を流すことで機内側の気体を封じ込める

- アウターリングの内外圧差で発生する軸力、リングが壁面に押し付けられ発生することが多い。対象圧縮機では、アウターリングの肩を切り欠き、軸力をバランスさせロックアップ防止(バランスタイプ)。しかし、何かをきっかけにインナー and/or アウターリングが拘束され、不安定化力発生⇒非同期振動、と推定した。

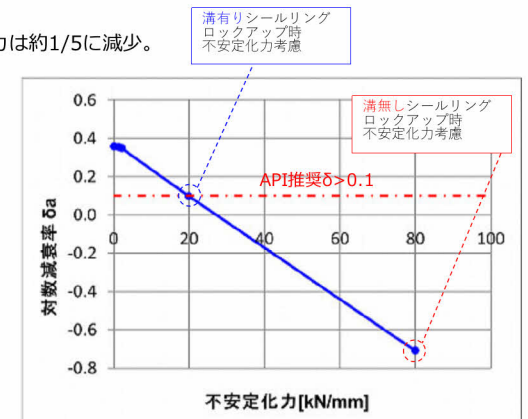
- 溝を採用するとロックアップ発生時の不安定化力は約1/5に減少。

- この時、対数減衰率 $\delta = 0.1$ 。非同期振動は発生しない。

【対策案】アウター/インナー シールリング内面に溝採用

- シールリングの内面に溝を採用。Lの短いものを複数配置することに相当し、不安定化力が約1/5に減少

- 抵抗が減り、インナーシールオイル漏洩量が約20%増加するデメリットあり。使用済みインナーシールオイルを廃棄するシステムだと大問題だが、本圧縮機はシールオイルの脱気・再生装置を併設、再使用可能であるので影響ない。

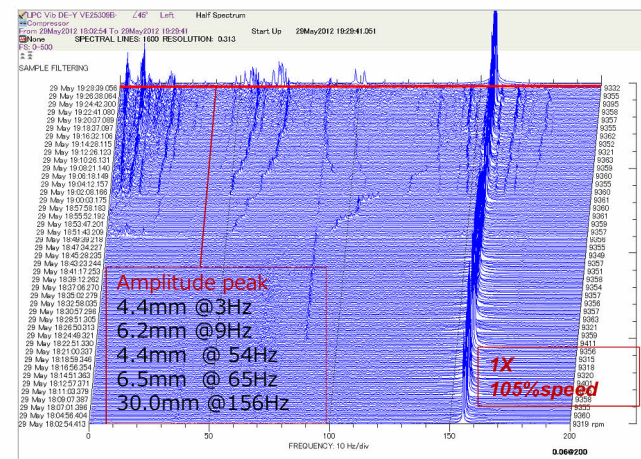
- 吐出圧力を増加させると、複数の非同期振動(SSV)が発生。
- 吐出圧力増加に伴い、SSV振幅も増大
- 吐出圧力増加に伴い、周波数が変化する成分がある。

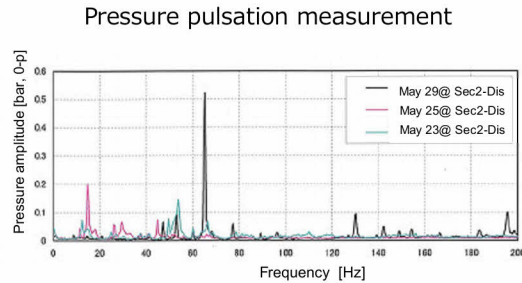
軸振動だけでなく、圧力脈動も観測された。  
軸振動同様、複数の非同期成分が発生。  
運転条件により支配的な周波数成分が異なる。

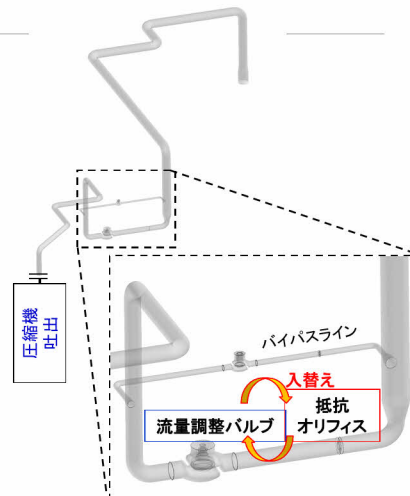
工場配管は、設置スペース制約、バルブの操作性、既設機器との干渉回避などを考慮して設置。  
このため、連続した配管エルボの近くにバルブ、オリフィスが配置されていた。

- 配管エルボ、バルブ、オリフィスによって、流体励振力が発生した可能性あり。
- 吐出温度の上昇により、音速が変化。これによって共鳴周波数が変化し、SSV周波数も変化したと推定。
- 流量調整バルブと抵抗オリフィスの位置を入れ替えて試験実施。

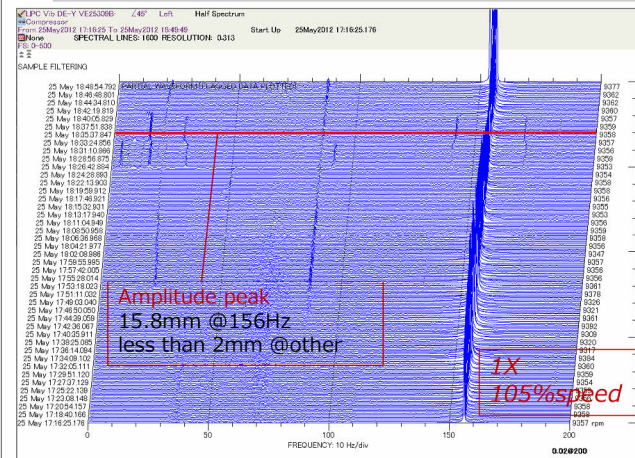
バルブ、抵抗オリフィス入替後試験結果

- 非同期振動成分が激減。  
1X以外の成分は、  
2μm以下に減少。
- 圧縮機本体で励振力が発生していたのではなく、配管内で発生していた。

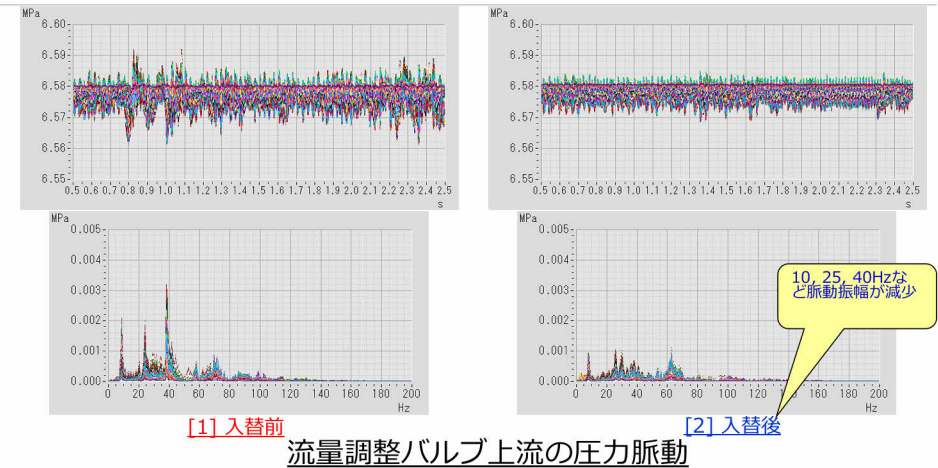
- 配管の非定常CFD解析の結果、
  - 流量調整バルブ-オリフィスの入替によって、静圧の脈動振幅は低減
  - 入替前の構成では、10、25、40Hzの圧力脈動周波数成分が確認された。入替後の構成では、脈動振幅が30-50%低減することが確認された。
- 非定常CFDの結果では、圧力脈動の振幅は実際よりも小さい。これは、圧縮機吐出での境界条件を、圧力一定で与えた影響と考えられる。

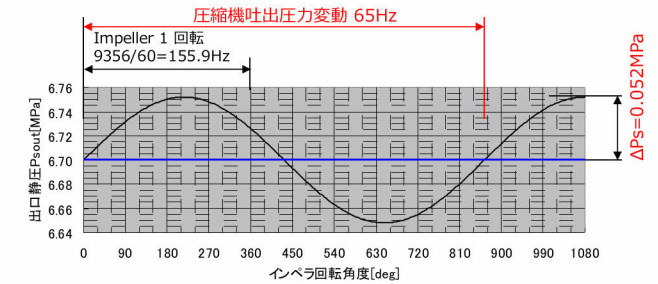
65Hzの圧力変動を出口境界で与えた。しかし、110Hz成分など、異なる周波数成分も出現。

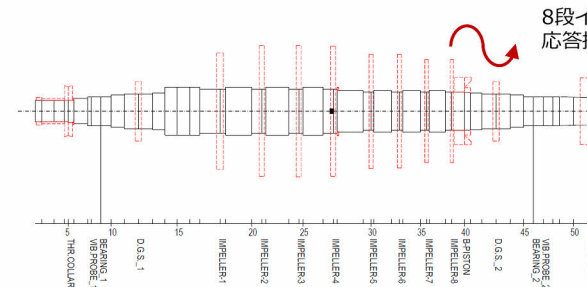
8段インペラをFr(kN)、65Hzで励振させ  
応答振幅を算出

Case-02で算出した65Hzの励振力  
Fr=0.210(kN)で加振した結果、  
応答振幅= 10.4 μm(p-p)

・・・計測されたSSV振幅(6.5μm)に近く、  
実際の現象を説明できている
