振動相談0 焼却設備 排ガスブロア 振動大について

相談内容

焼却設備の排ガスブロアが定格回転数付近で振動が大きくなる事象が発生しており、その原因についてアドバイスをいただきたい。

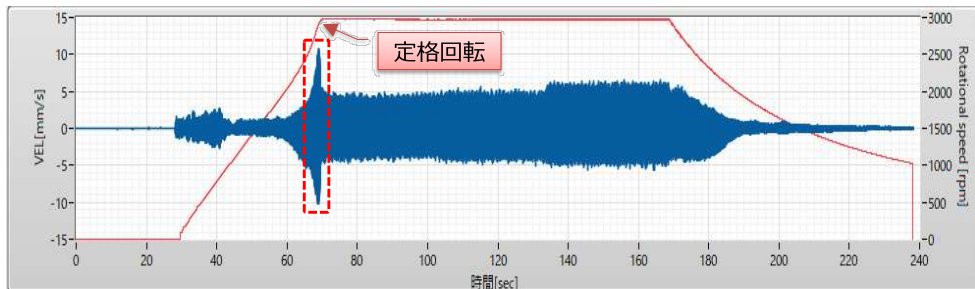
- 排ガスブロアは前運転サイクルの定格運転時において振動管理値上限近傍にあり、メーカ含め原因究明を行い、軸受メタルの摩耗やインペラのアンバランスなどが推定され、軸受メタルの交換及びインペラバランス調整の点検修理実施した。
- 点検修理後の試運転で、定格回転数付近で振動が一時的に大きくなり、定格回転数に達すると振動が低下する事象が発生しており原因が特定できていない。

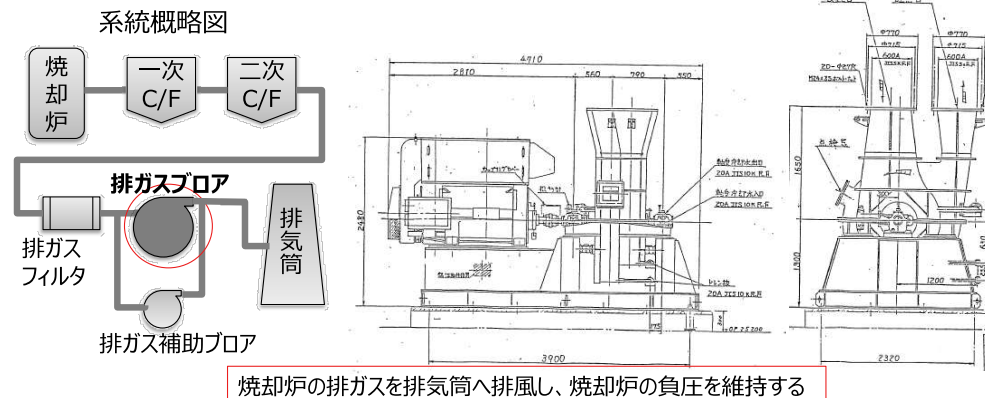
注意	異常
速度管理基準	4.5mm/s	7.1mm/s
ISO 10816-3テーブルA.2

内輪キズ	外輪キズ	転動体キズ	保持器キズ	回転成分
CP側軸受諸元	326.03Hz	224.8Hz	141.58Hz	20.44Hz	49.17Hz

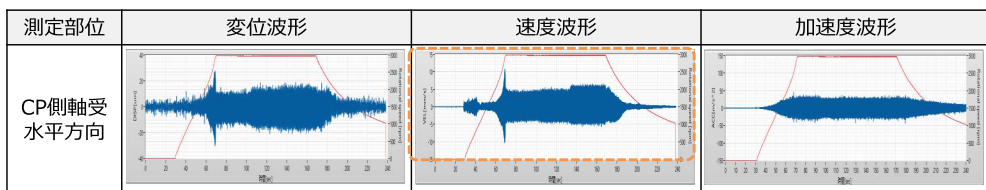
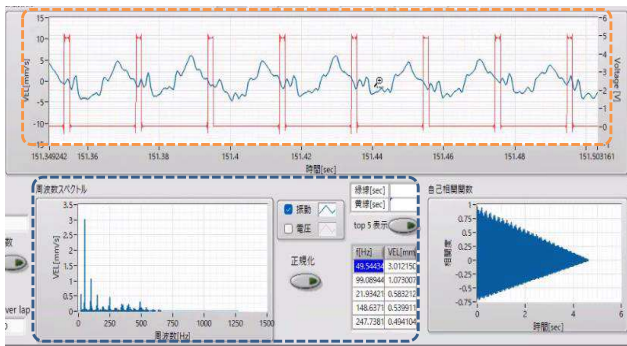
点検修理後の振動データ解析①

- 周波数解析：回転周波数成分とその倍調波が卓越
- 波形解析：ガタ

周波数 [Hz]	VEL [mm/s]	fr成分
49.544	3.0125	fr
99.089	1.0730	2fr
21.934	0.5833	-
148.63	0.5399	3fr
247.73	0.4941	5fr

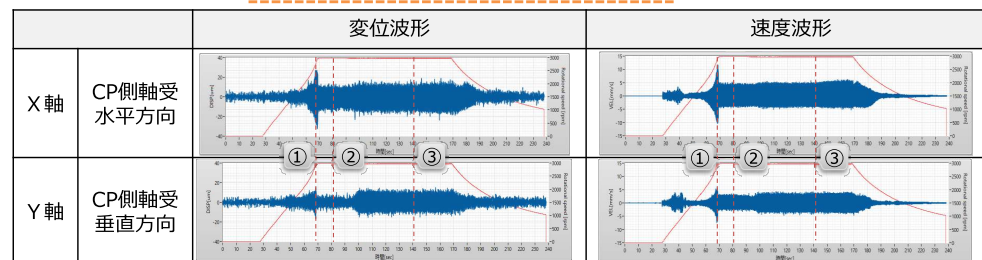
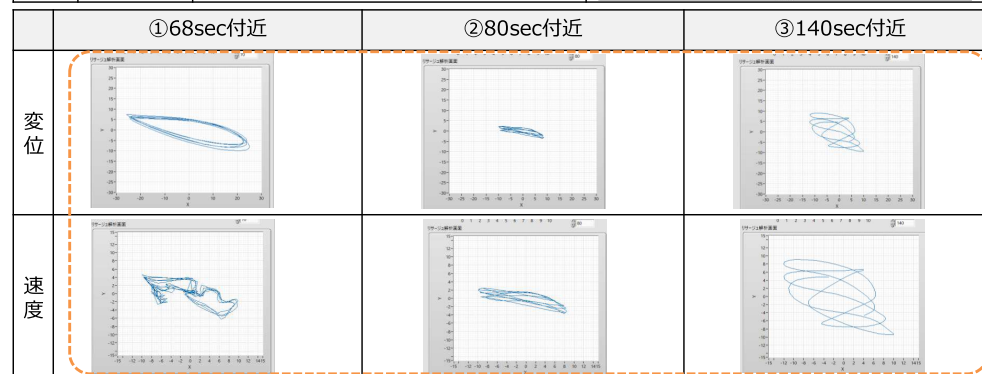
点検修理後の振動データ解析②

- リサーチ図形：ローターの不安定な振れ回り（楕円）

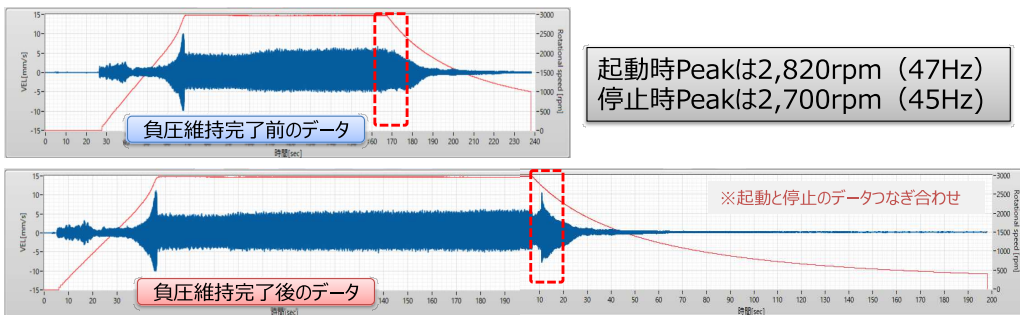
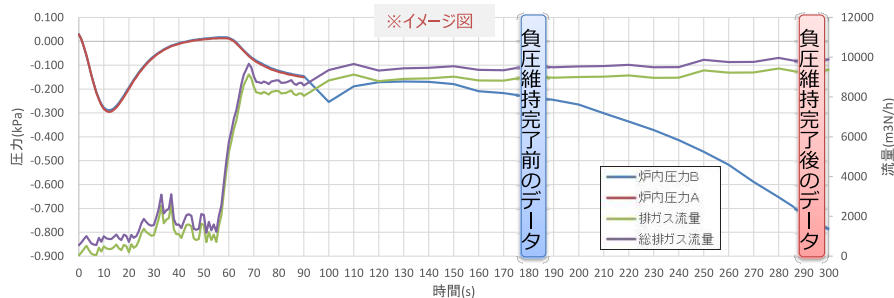
点検修理後の振動データ解析③

- 系統状態で停止時の振動増幅に変化あり

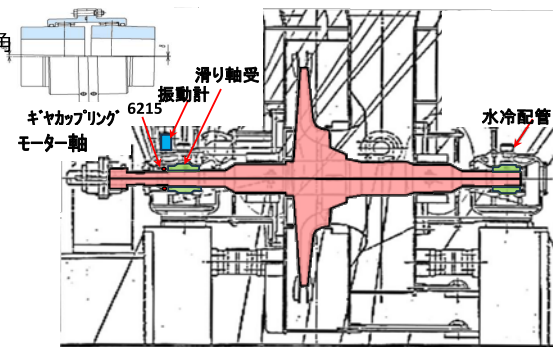
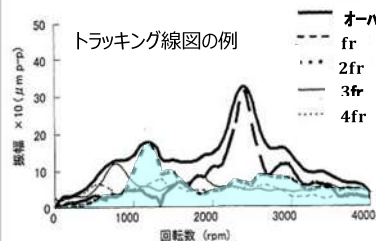
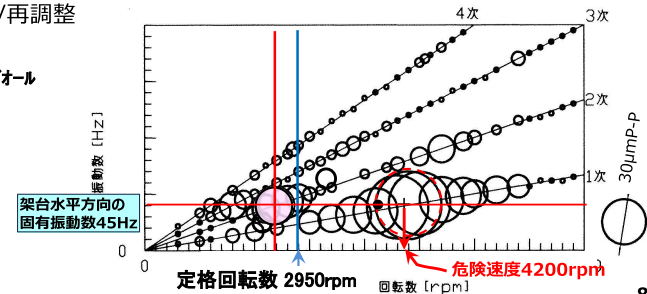
振動原因候補

振動原因 ・ブロー起動時に定格運転手前で、振動の卓越が発生（焼却炉停止状態）
・系統内の負圧の差によりブロー停止時に振動卓越の有無あり

① 起動時の軸受アライメントずれ大による歯車偏角等による回転周波数2倍の加振力の架台水平方向の固有振動数で共振

・停止時には、炉圧変化により回転周波数2倍の加振力や軸方向荷重が変化し、加振力小が減衰大となり共振の発生が変化した。

- 2倍の回転成分のトラッキング線図で確認
- ギヤカップリングの歯の組合せ変更の有無
- ギヤカップリングの歯面手入れ/グリス変更
- 水平方向の軸受アライメント調査/再調整

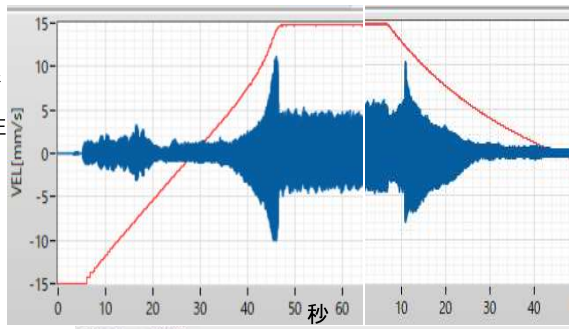
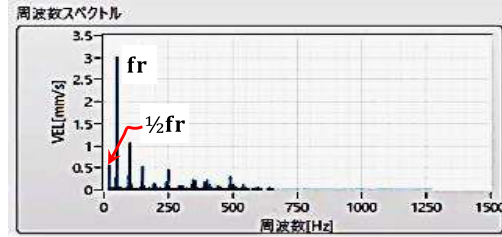
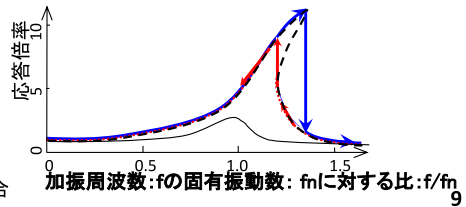
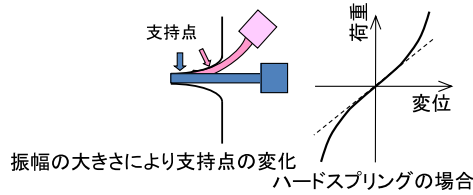
振動原因候補

② 架台水平方向の固有振動数が低下して共振

- ・1/2倍の回転周波数成分があるので、架台剛性に非線形性がある
- ・回転上昇時の共振後特性が急減

- ・1/2倍の回転成分のトラッキング線図で確認
- ・架台の**振動モードの調査**を行い、ガタ等の場所の同定

- ・ガタの発生箇所(架台締結部/配管支持部等)改善

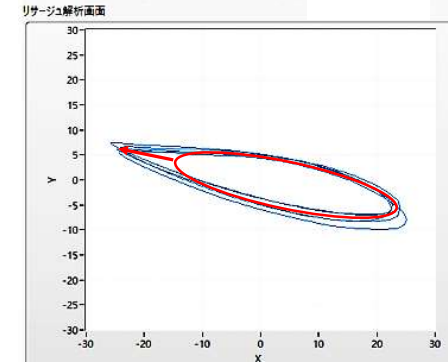
起動時のケーシングモーター側の振動卓越時のリサージ

③ 架台水平A方向に剛性低下がある

- ・架台のリサージ図形を見ると矢印方向ガタあるいは滑りによる剛性低下がみられる

- ・架台(配管/水冷却配管含む)の**振動モード(並進/傾き)**の調査を行い、ガタ等の場所の同定。振動計をモーター側・反モーター側に取り付けて振動モードを確認が必要

- ・ガタの発生箇所(架台締結部/配管支持部等)改善
(焼却ガスがケーシングに投入されると、ケーシングとモーター軸心との軸受アライメントが変化するので、運転時の軸受アライメントを考慮して改善する必要がある)
