| 事例 | 蒸気タービンのオイルホイップによる振動 | 回転機<br>(タービン・発電機) |

発電用蒸気タービン 8,100rpm 6,000kw (図1)

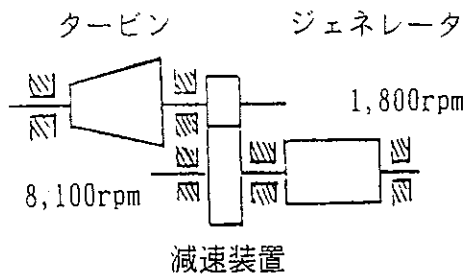
図1 蒸気タービン発電セット

★軸受荷重は負荷変化による  
歯車からの反力も考慮しな  
ければならない。

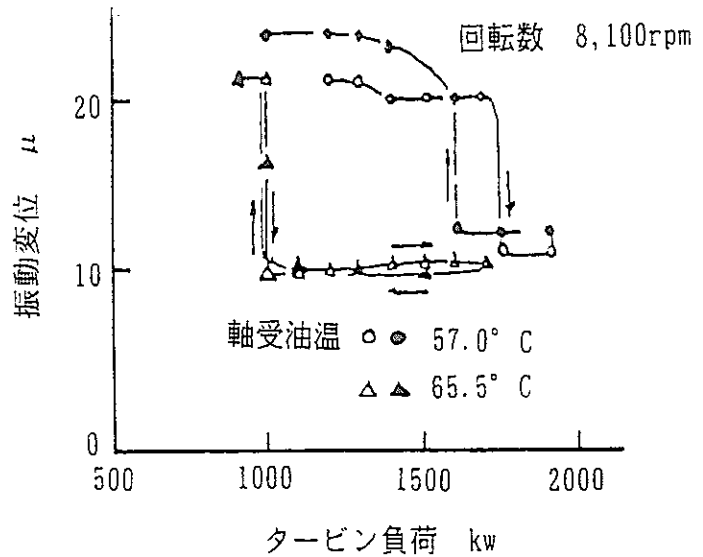
図2 タービン負荷と振動の関係

軸受の潤滑油温度を変えると、過大振動が発生し始める負荷が変わること、ある温度で、負荷を減少させていった時に過大振動が発生する負荷と、負荷を増加させていった時に振動が収まる負荷が異なる(発生パラメータにヒステリシスがある)ことからオイルホイップと断定した。なお、後日の波形記録結果から現象を確認した。

また、機械の機構を調査し、このタービンが低負荷では部分抽気となることをつきとめ、部分抽気により軸受荷重が小さくなり、ジャーナルが浮き上がった結果、状態がオイルホイップ発生域(不安定域)に入ると、オイルホイップが発生したと思われる。

ともかく、振動発生直後、現場に急行したので、計測器は機側の振動監視計器(振動レベルのみ出力)のみで対処せざるをえなかった。上記の推定に基づき、オイルホイップを確認するため、潤滑油の温度を強制的に変えて、負荷の減少、増大による振動の変化を調べるための運転を提案し、図2のような振動データを収集した。図2では、油温57℃で約1,700kw、油温65.5℃で約1,000kwと過大振動発生負荷が変わること、油温57℃で、振動発生負荷と振動減少負荷が変わり、ヒステリシスが存在する。

応急対策として、過大振動が発生しない潤滑油温度を調べ、この油温を保って低負荷運転してもらった。この間に、軸受幅の小さな軸受プッシュを作り、軸受面圧を上げ、全負荷範囲でオイルホイップが発生しないようにした。軸受プッシュ交換後、全負荷範囲で過大振動は発生しなくなった。 \*プッシュ幅を短くした。

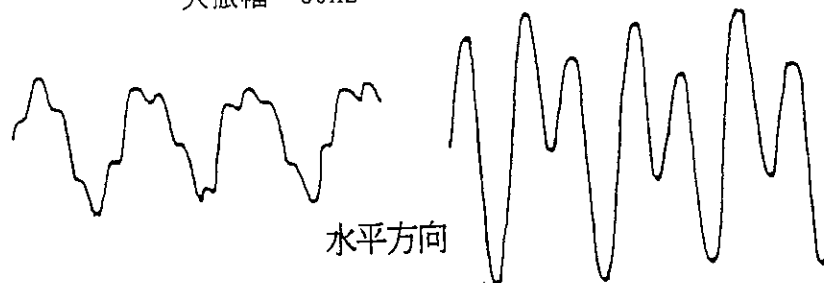
図3 タービン前部軸受の振動波形

なお、後日、振動波形(図3)から、オイルホイップを再確認した。

振幅 9.5 μ

振動数：小振幅 135Hz  
大振幅 30Hz

振幅 22 μ

振動数：小振幅 58Hz  
大振幅 30Hz
