| 事 例 | ボイラ誘引ファンダクトの振動 | 回転機 (コンプレッサ) |

回収ボイラIDF出口ダクト(図1)

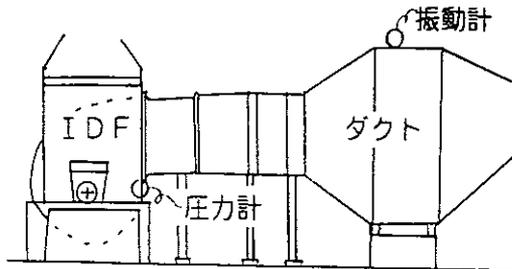
図1 IDF出口ダクト

IDFの絞り運転時にダクトの天井部及び側部に大きな振動が発生した。
原因究明のため以下のテストを実施した。

回転数90%以上でIDF入口ダンパを絞ると回転失速が発生するので、ダンパ全開にて回転数を下げ低流量にする運転モードを採用した。

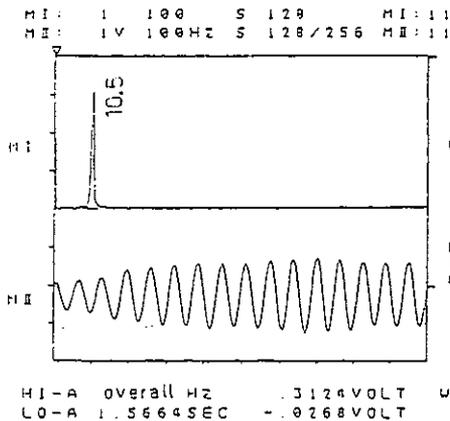
図2 ダクトの振動波形

- ・ダクトの天井部で最大1500 μ mの振動が発生
- ・振動数は全般に渡って10.5Hz(図2)

(1) ダクトの振動波形とFFT分析

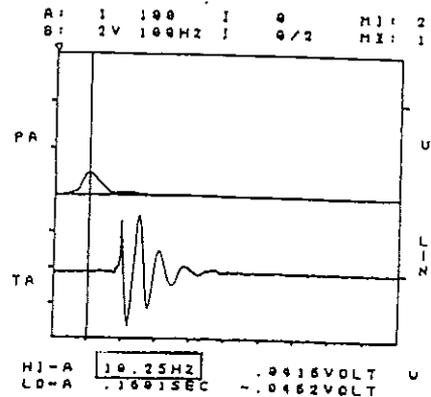
図3 ダクトの固有振動数
(打撃試験による)

- ・固有振動数が10.5Hzに近い部分の振動は大きい。
- ・ダクトの局所の固有振動数とは別にダクト系全体としての固有振動数(10Hzぐらい)が検知された(図3)
