# 原子力発電プラント震災被害と その後の対応

2012年9月1日

岡本孝司

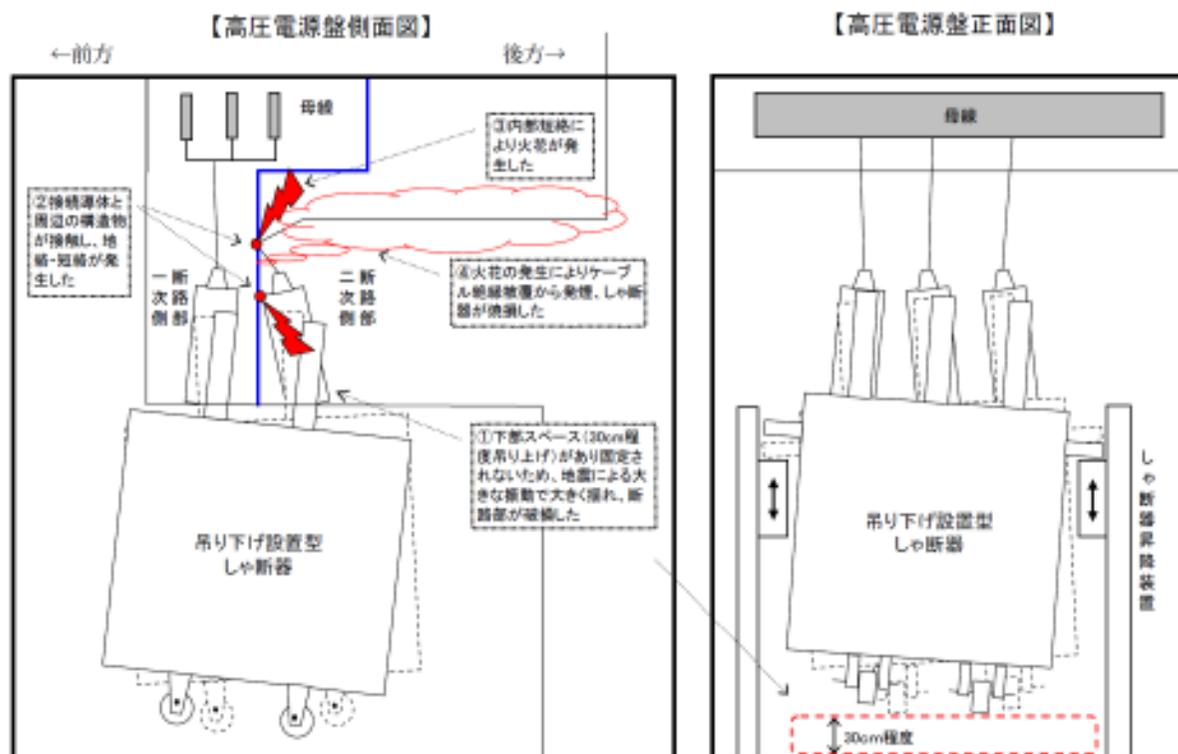
# 地震に起因した火災(女川発電所)

耐震クラスSの安全上重要な機器に損傷は無い

耐震クラスB, Cの重要でない機器のいくつかに損傷

1号機常用系M/C(安全上重要ではない)で火災発生

- ハードウェア対策
  - 電源盤(M/C, P/C)を耐震性の高いものに更新
  - 不要なドレンラインの閉止
- ストレステストでの確認
  - 地震により耐震クラスの弱い配管が損傷し、水が建屋内に流れ込むとして検討
- 研究開発の推進
  - 耐震クラスの低い機器類が及ぼす影響評価
  - 地震に起因する火災や溢水に対するリスク評価

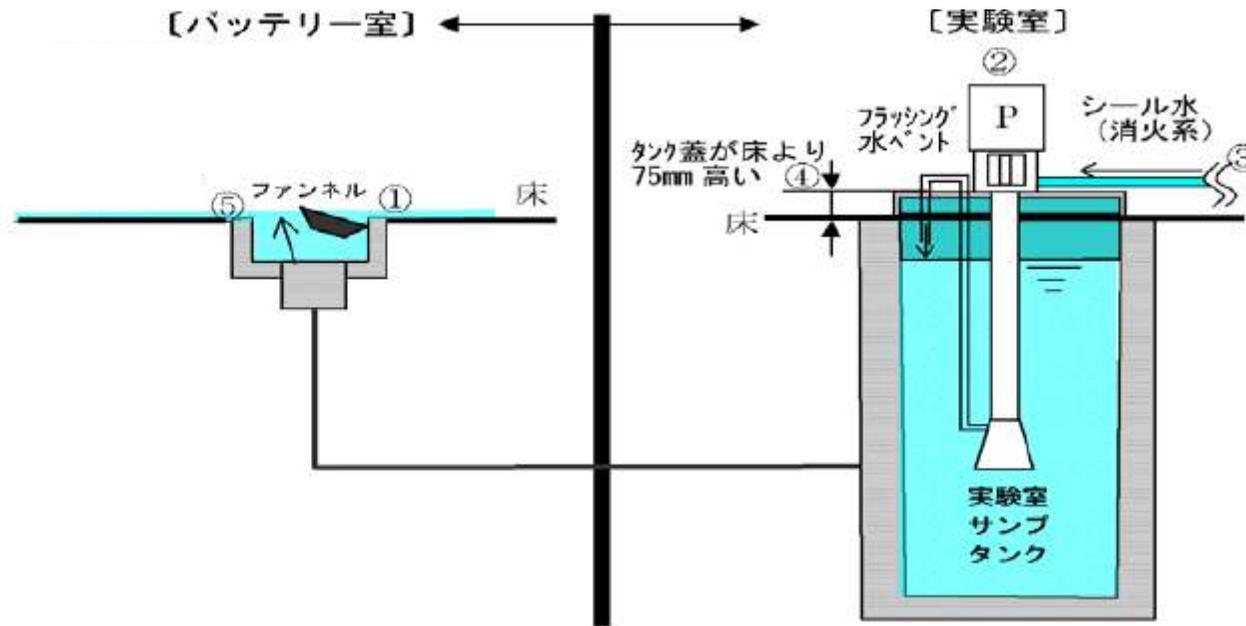
# 地震に起因した溢水(東海第二発電所)

- 地震 → ゴム栓が外れる。  
→ 外部電源喪失(非常用発電機スタート)  
→ サンプタンクポンプ停止  
→ バッテリー室に水がオーバーフロー

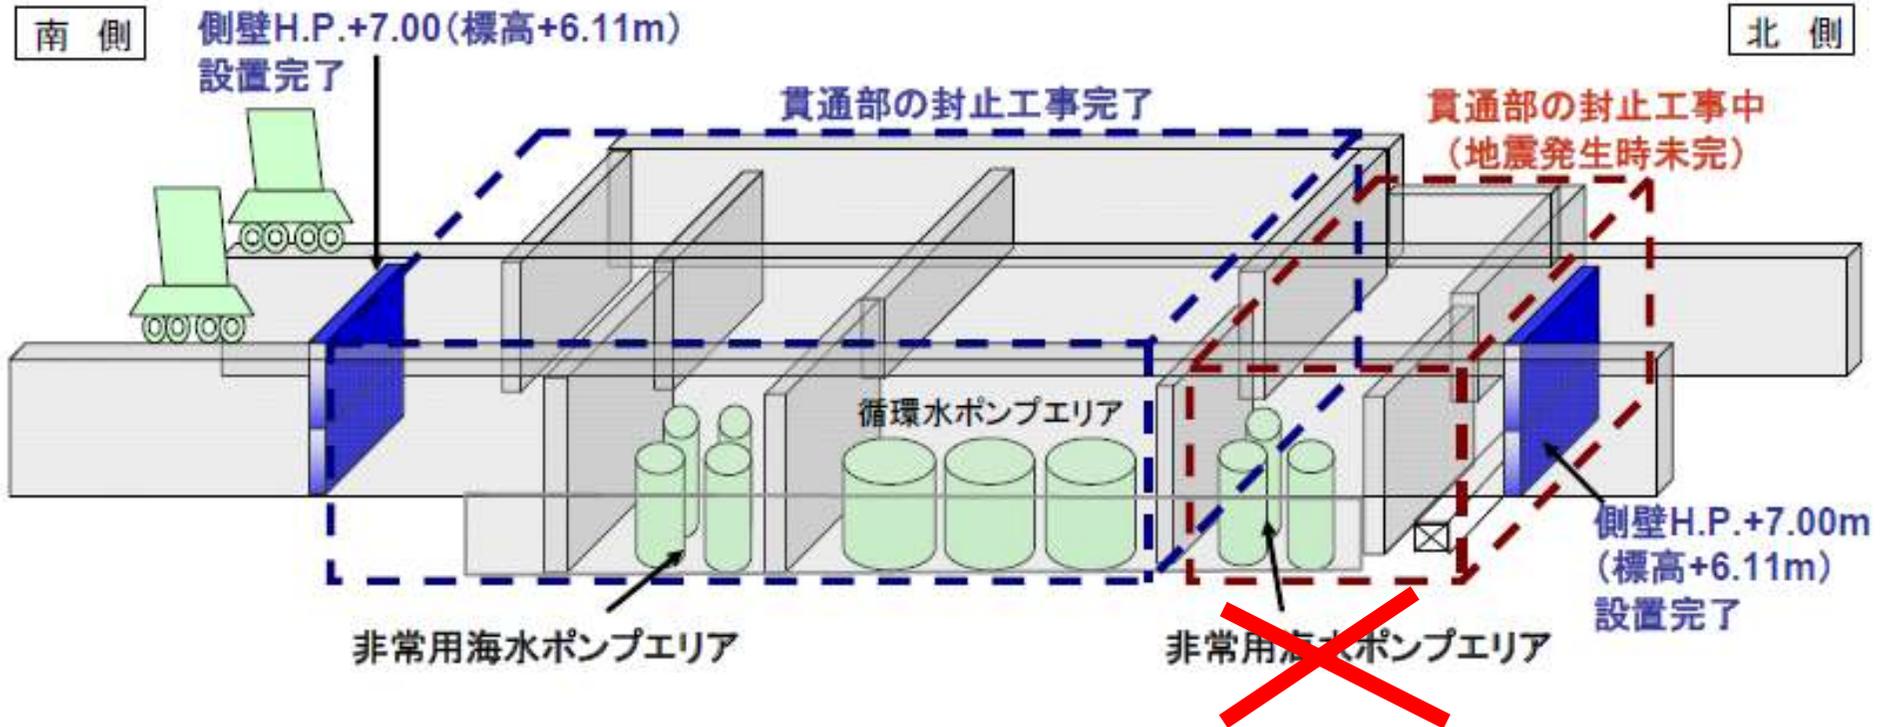
# 東海第二発電所の津波による影響

津波  
(6.3m)

側壁  
(7.0m)

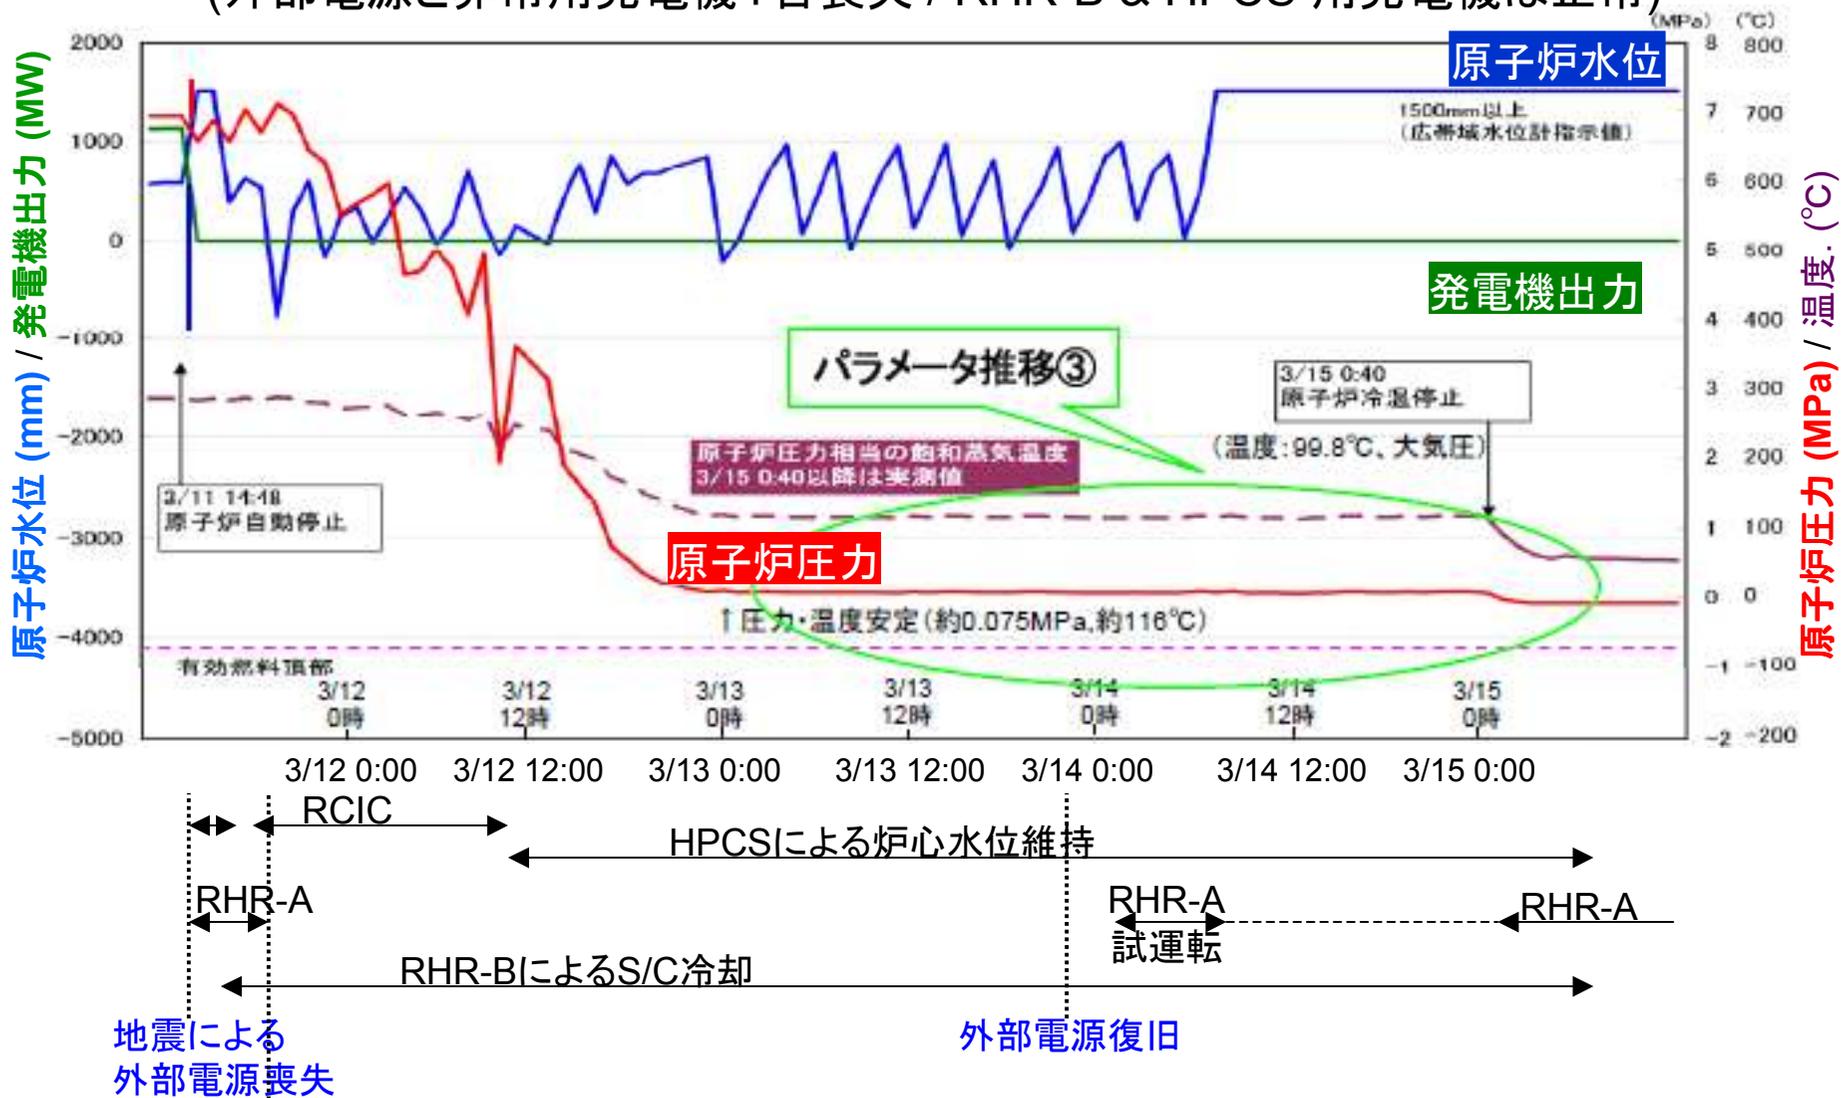
# 地震・津波後の東海第二発電所

(外部電源と非常用発電機1台喪失 / RHR-B & HPCS 用発電機は正常)

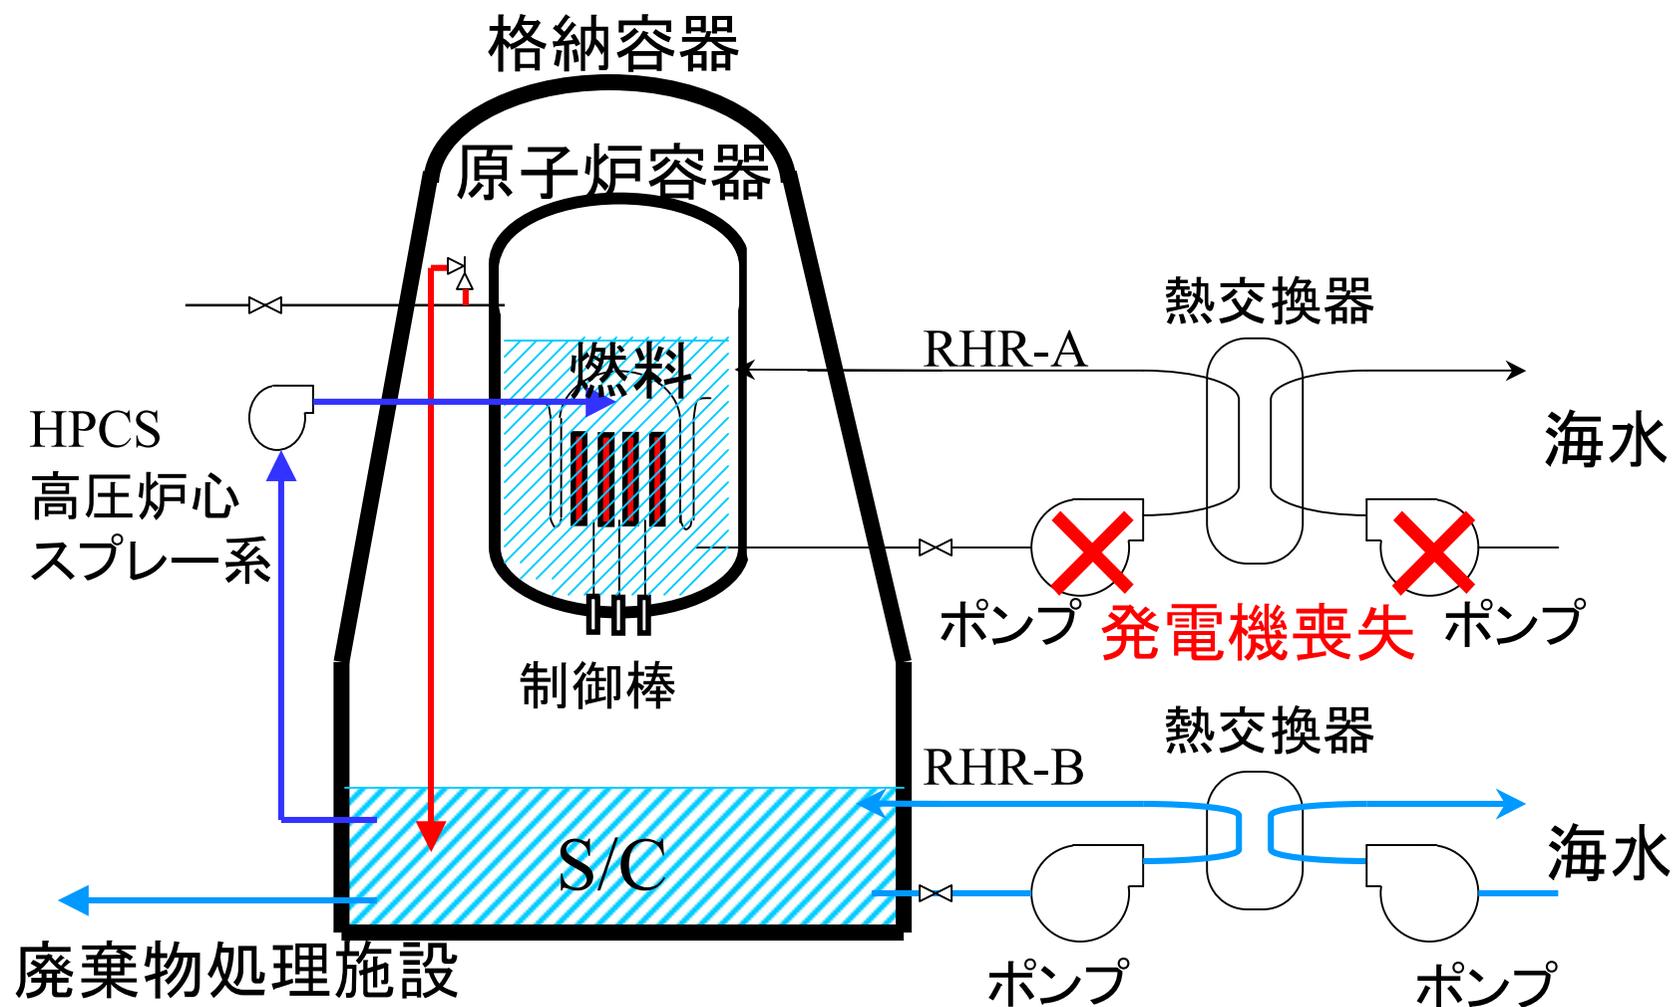
# 津波後の東海第二模式図

炉心はRCIC と HPCSで冷却

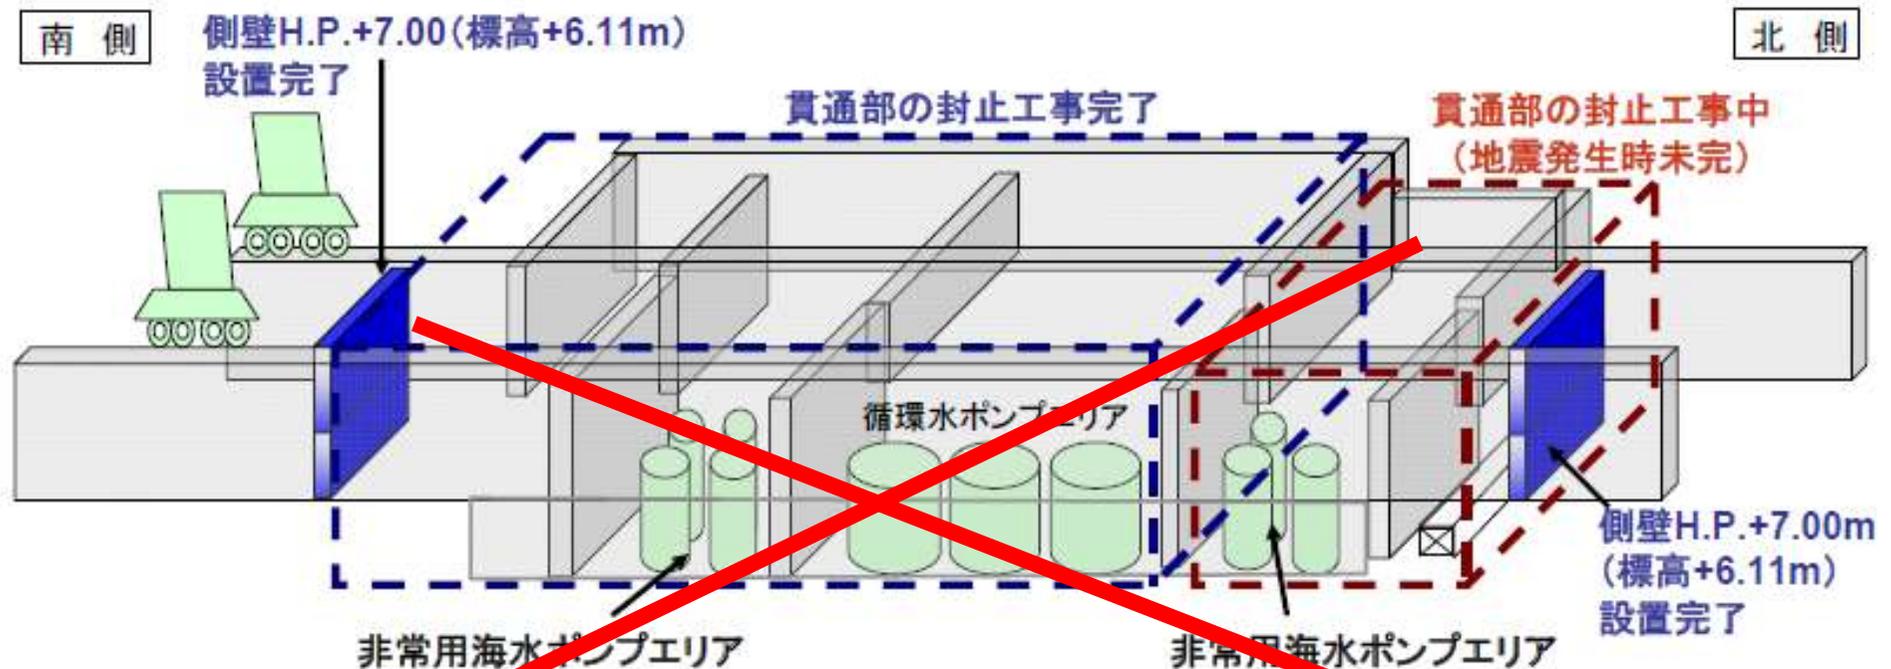
津波 (6.3m) < 側壁 (7.0m)

もしも、津波の高さが側壁よりも高かったら

→ 全交流電源喪失 + 最終熱逃し場喪失 (福島第一?)

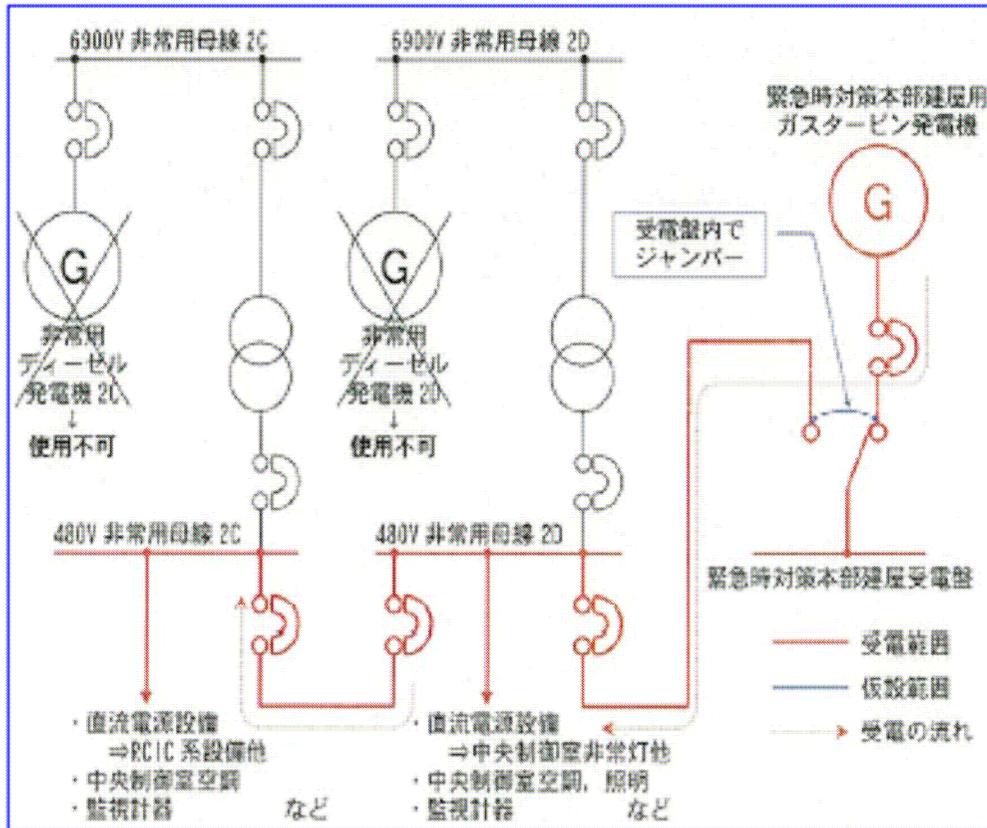
福島第一との大きな違い  
蓄電池が利用できた  
蓄電池に充電ができた

ケーブルを接続

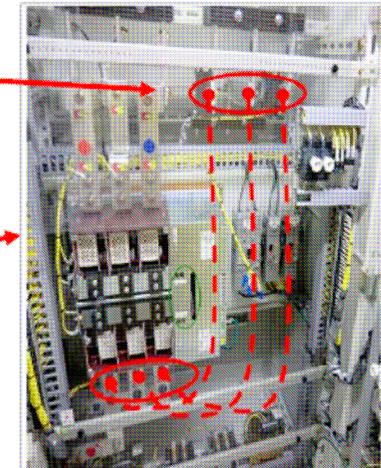
盤内の接続箇所

受電盤設置場所

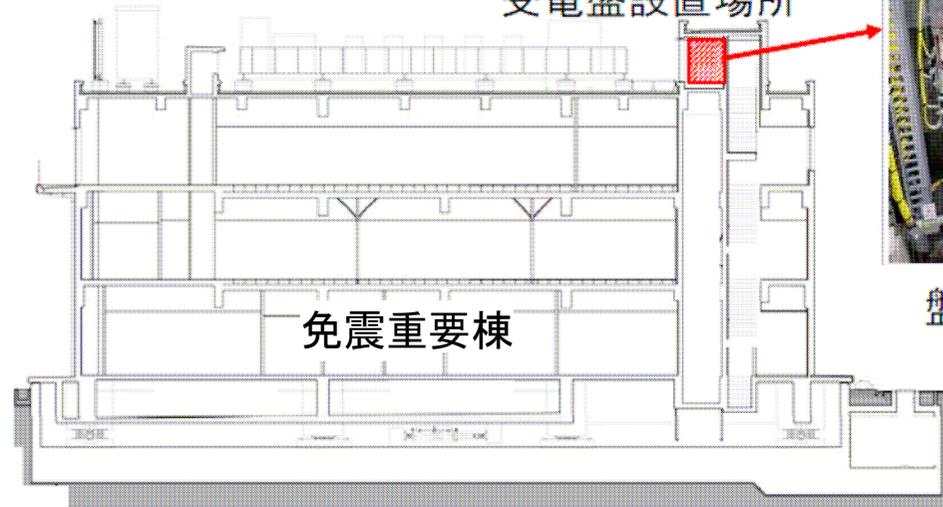
免震重要棟屋上に  
ガスタービン発電機  
(500kVA)があり、  
その電気で対応が  
可能であったと推定

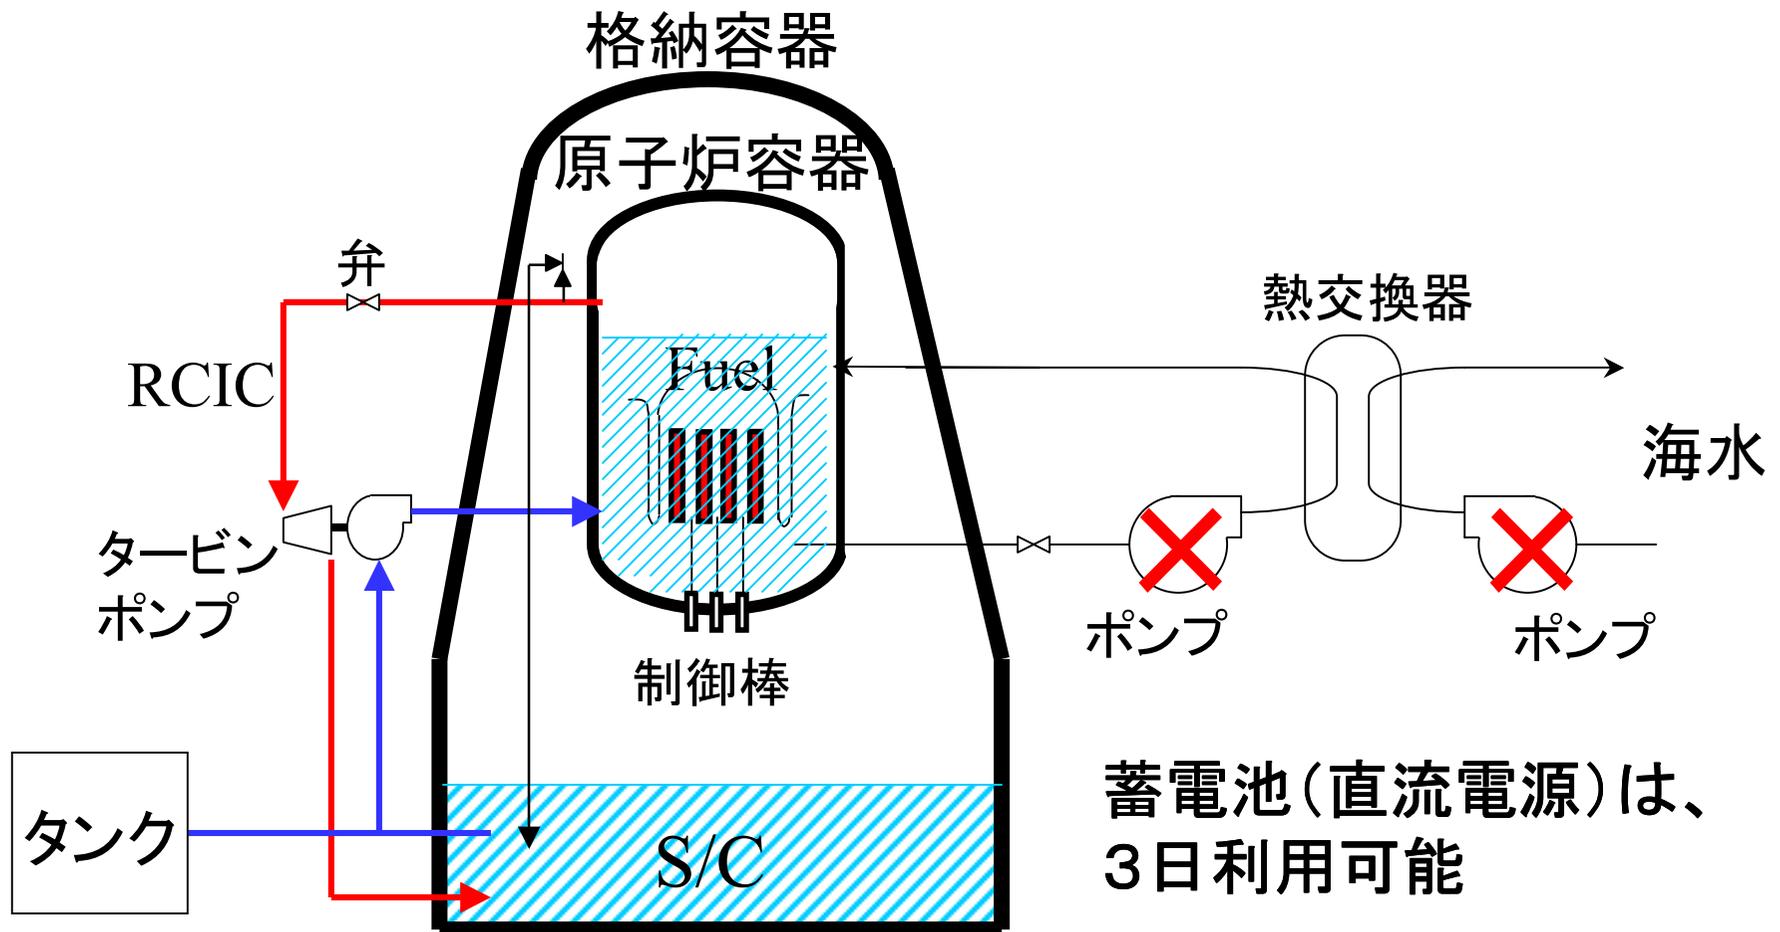
# 東海第二発電所で津波の高さがもう少し高く、 SBO と LUHS が起きた場合のシミュレーション

ガスタービン発電機(500kVA)により、  
原子炉の制御・計測・冷却が可能であったと考えられる

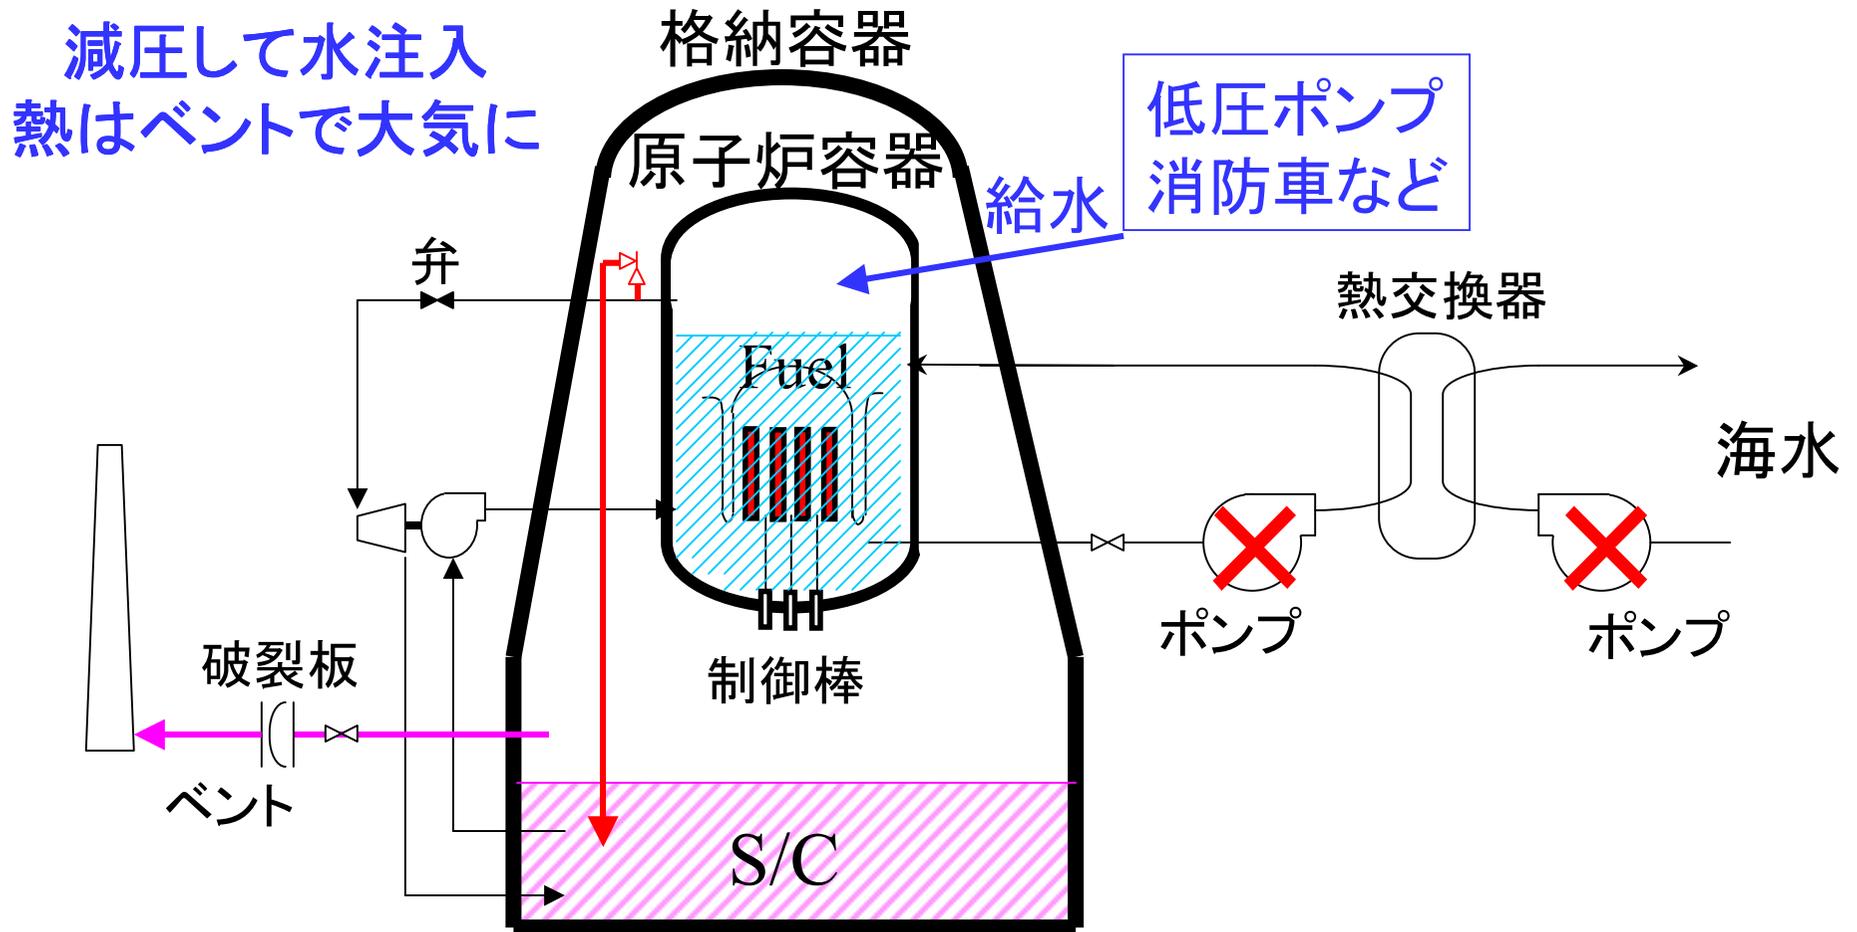
# 東海第二発電所で津波の高さがもう少し高く、 SBO と LUHS が起きた場合のシミュレーション

蓄電池＋ガスタービン発電機により制御  
外部電源復旧により、安全に冷温停止が可能であった
