火力発電とエネルギープラントにおける 震災被害とその影響

浅野 等 (神戸大学)

日本機械学会 東日本大震災調査・提言分科会 WG5

火力発電所, エネルギープラントの被害調査

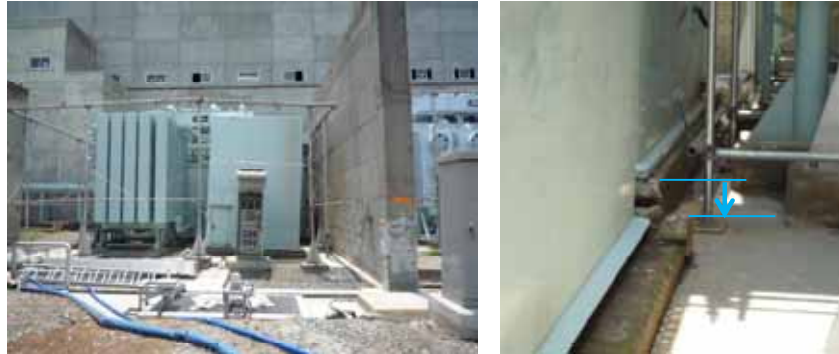
● 地盤沈下

- 地震の揺れによる被害は小さかった 補修で済む程度
- 津波による浸水被害 補機, 電源設備の浸水
- 地盤沈下, 液状化による被害
送受電設備の被害 が大きかったが限定的

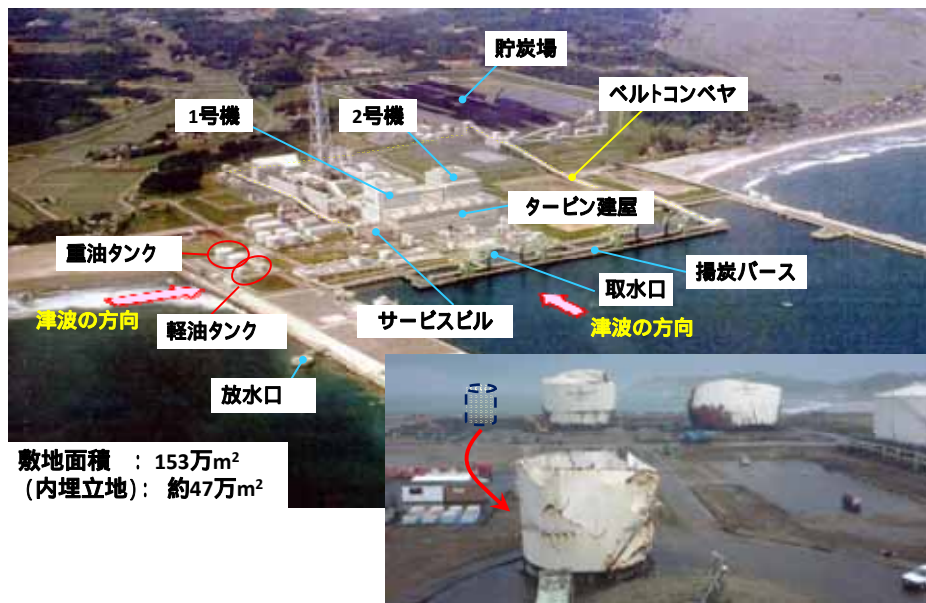
- 津波の高さまで建造物の壁, 配管類が破壊されている

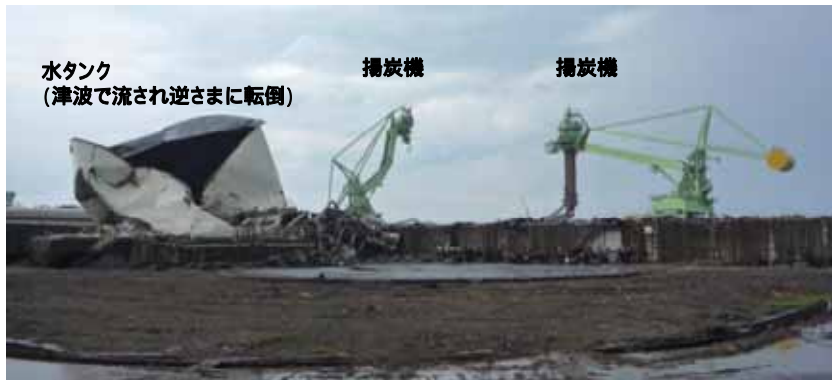
- 石炭船が接岸していなかった揚炭機、津波で転倒、破損

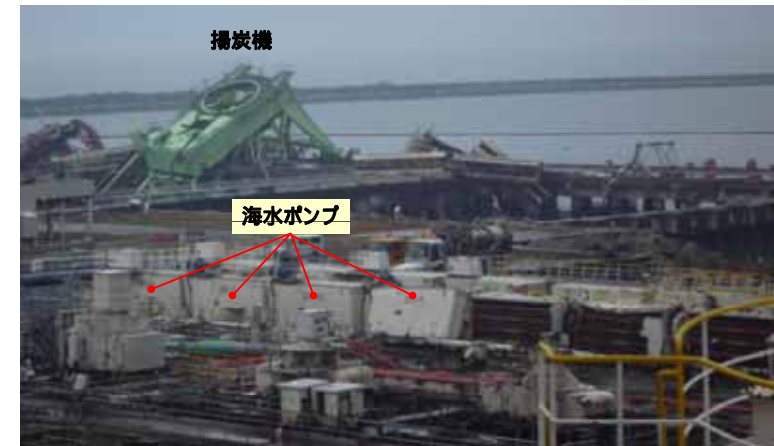
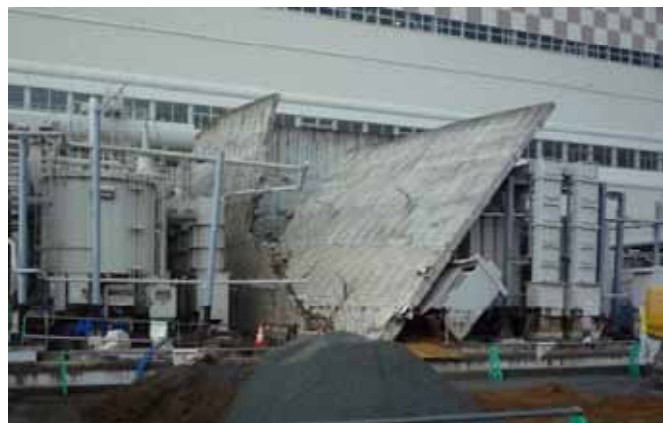
浸水時、浮力で電気集塵器が持ち上がり、津波で数m流され、着地
誘引通風機周りのダクト、脱硫装置への接続部がダメージを受けた

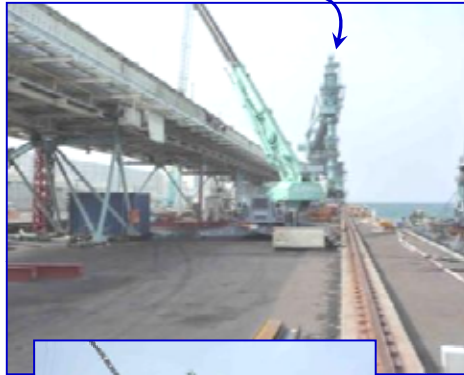
定検中の揚炭機に被害なし

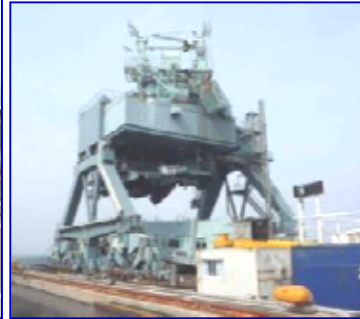
撤去された揚炭機

揚炭機が揚炭作業中に停止
↓
石炭運搬船の強い揺動で
揚炭機破壊

揚炭機撤去
ベルトコンベア修復

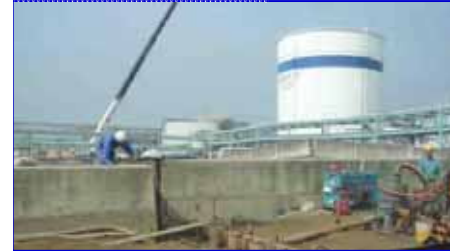
破損した貯水池
再利用水タンクは被害なし

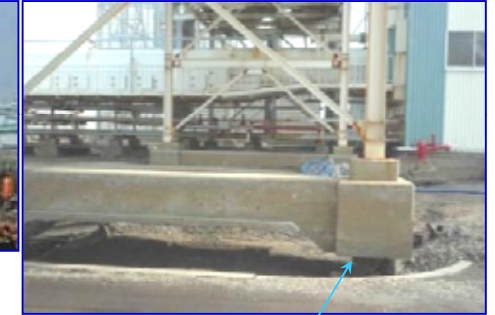
ベルトコンベヤ中継点

- 主要構造物は地盤改良、杭を打っているため被害なし
- 構造物周囲の地盤沈下
- ベルトコンベア、配管架台の基礎が液状化でゆがんだ

杭が見える

ベルトコンベア撤去
現在の地盤にあわせて設置
