第18回動力・エネルギー技術シンポジウム

# 日本原子力発電の 安全対策強化の取り組み

平成25年6月21日

日本原子力発電株式会社  
大平 拓

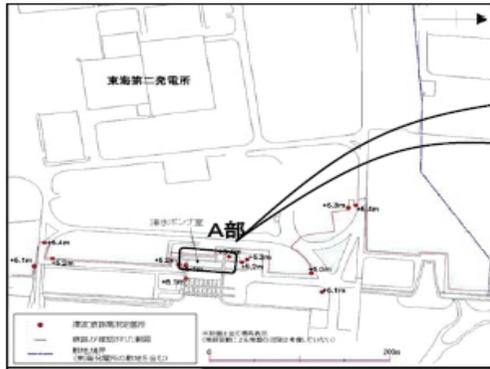
B矢視【北側からの海水ポンプエリア全体】

- 北側海水ポンプ室に海水が浸水し、3台ある非常用ディーゼル発電機用海水ポンプのうち1台が自動停止した。
- 海水ポンプ室については、津波対策として側壁の嵩上げ工事を実施しており、標高+6.11mの側壁の新設が完了していた。
- しかし、ポンプ室北側の壁貫通部の止水工事が一部未完となっていたことから貫通部を通して海水が海水ポンプ室へ流入したことが原因と考えられた。(敷地内の痕跡より、襲来した津波高さは標高+5.3m(最大)と評価される)
- 残り2台の海水ポンプが冷却機能を維持して非常用発電機の運転を継続し、その後、外部電源が復旧し、3/15に原子炉冷温停止状態に移行した。

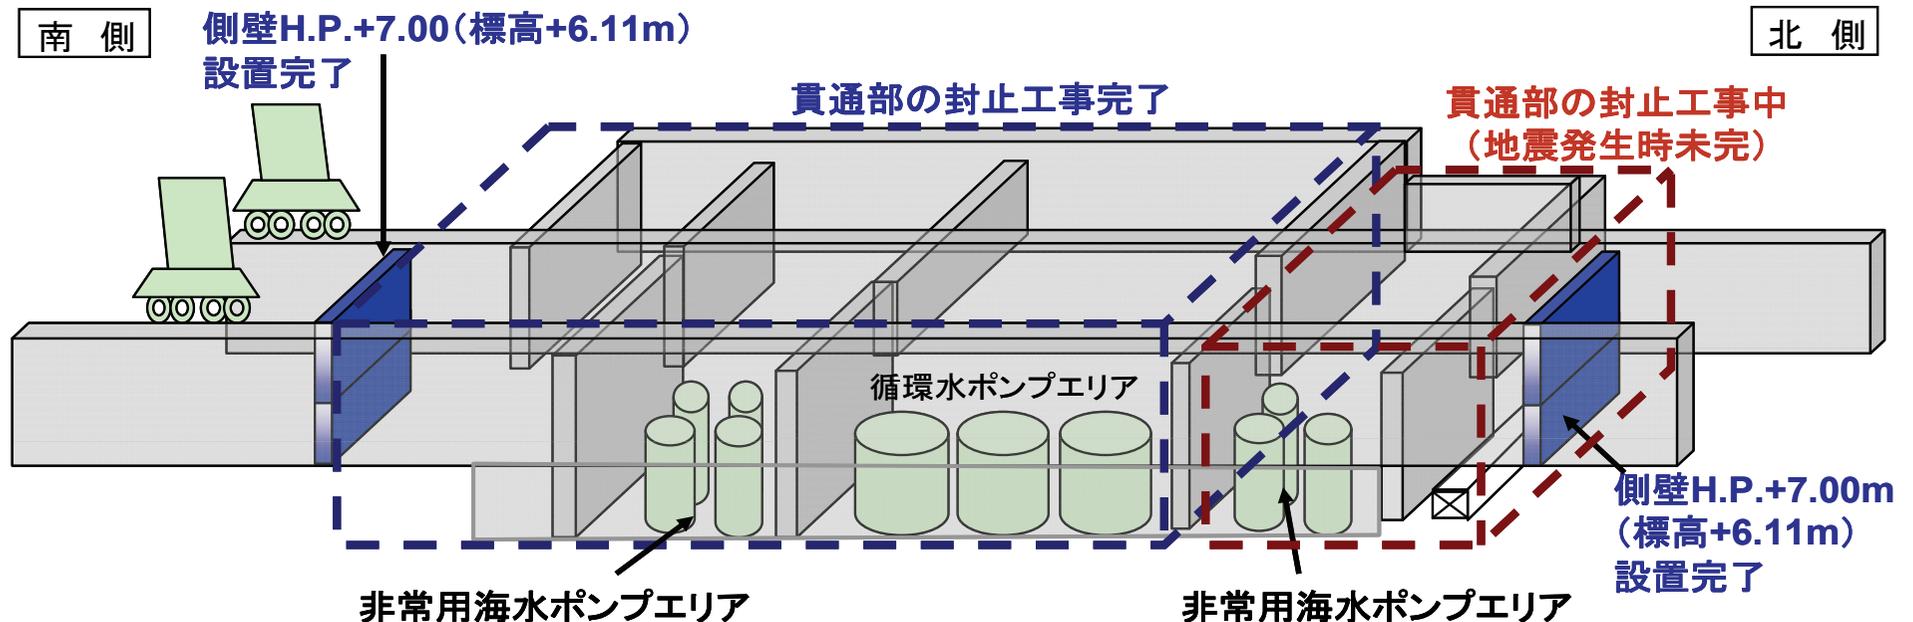
- 従来の津波対策による側壁の嵩上げ工事(H.P.+5.80m(標高+4.91m))に加えて、側壁の外側にH.P.+7.00m(標高+6.11m)までの側壁を新たに設置
- 壁の貫通部(電気ケーブル等を敷設)の封止

津波来襲時には、側壁の嵩上げ工事は完了していたが、北側壁の貫通部の封止工事については完了していない状況であった。

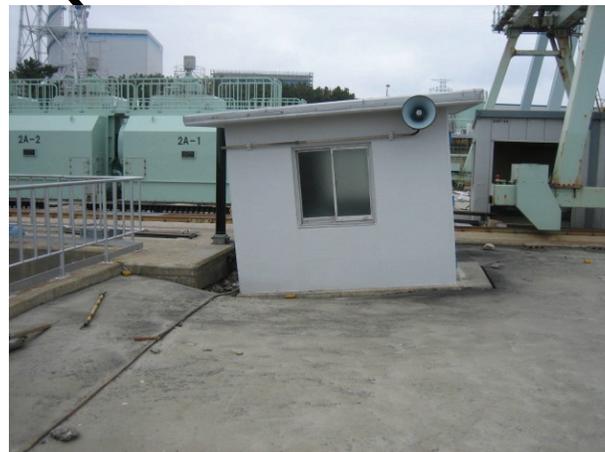
北側海水ポンプエリア

港湾設備と取水設備の一部に損傷が確認されたが、建屋内の浸水による、原子炉冷却機能への影響はなかった。(原子炉冷却に係る設備の機能への影響は認められなかった)
