# 日本機械学会 第13回動力・エネルギー技術シンポジウム

## 中越沖地震の柏崎刈羽原子力発電所への影響評価研究分科会

### (2) 現地調査結果

独立行政法人 原子力安全基盤機構

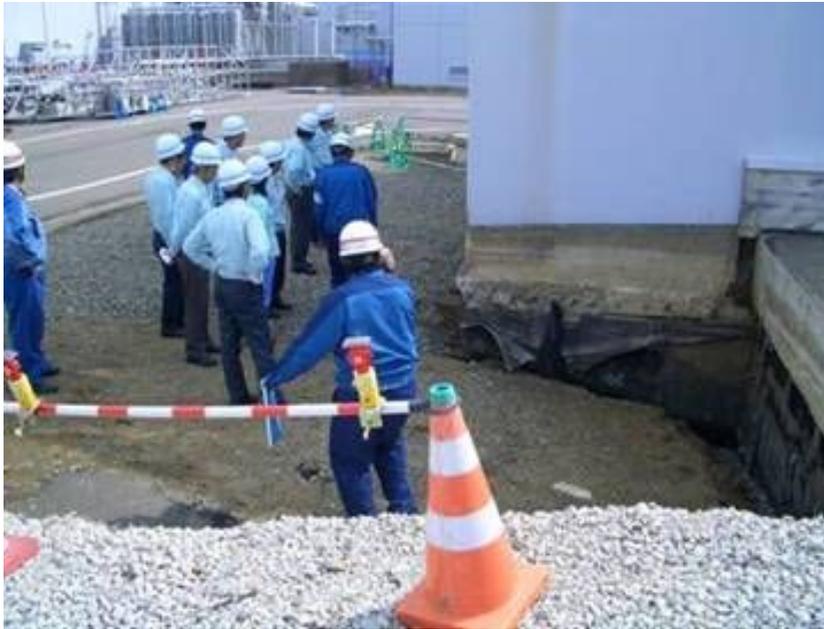
地盤の不等沈下状況

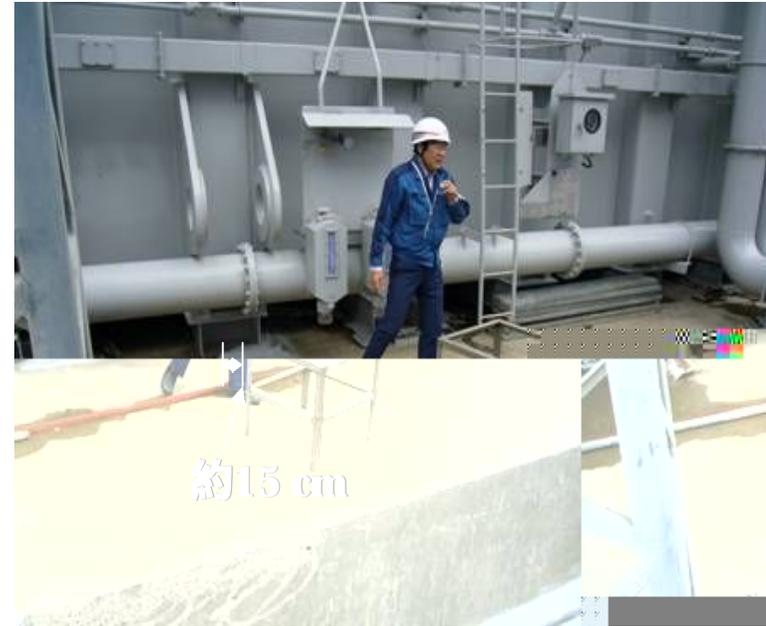
2号機主変圧器横ずれ状況

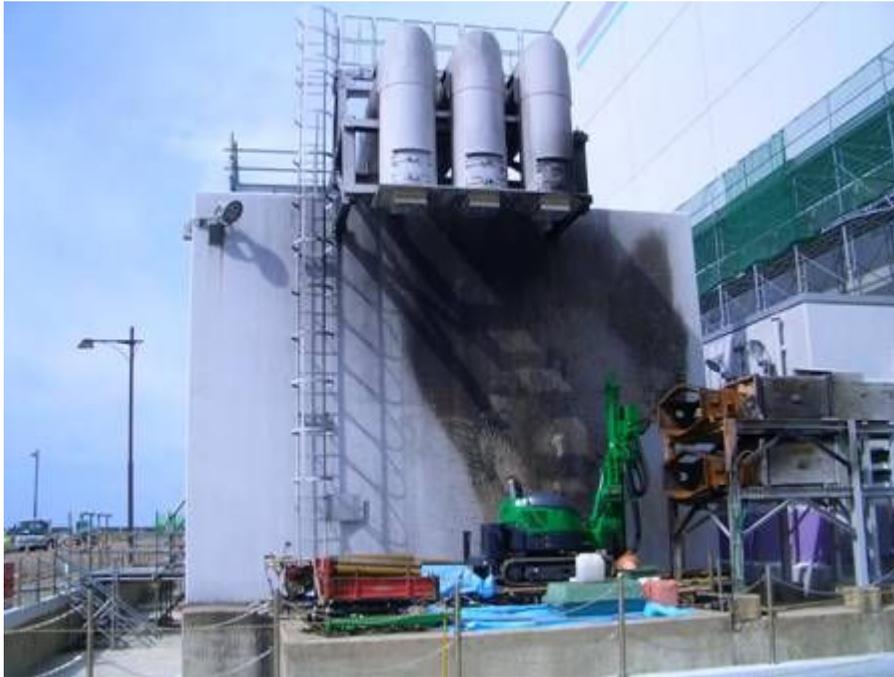
変圧器火災跡(変圧器撤去後)

変圧器基礎(岩盤支持)とブスダクト基礎(埋込)が異なることより相対変異が発生

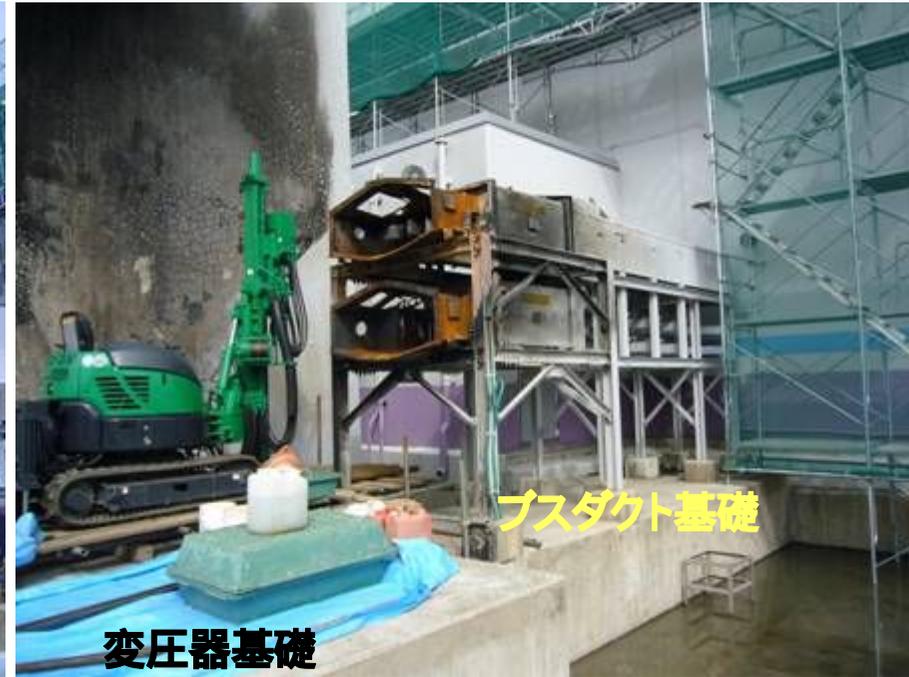
ブスダクト焼損状況

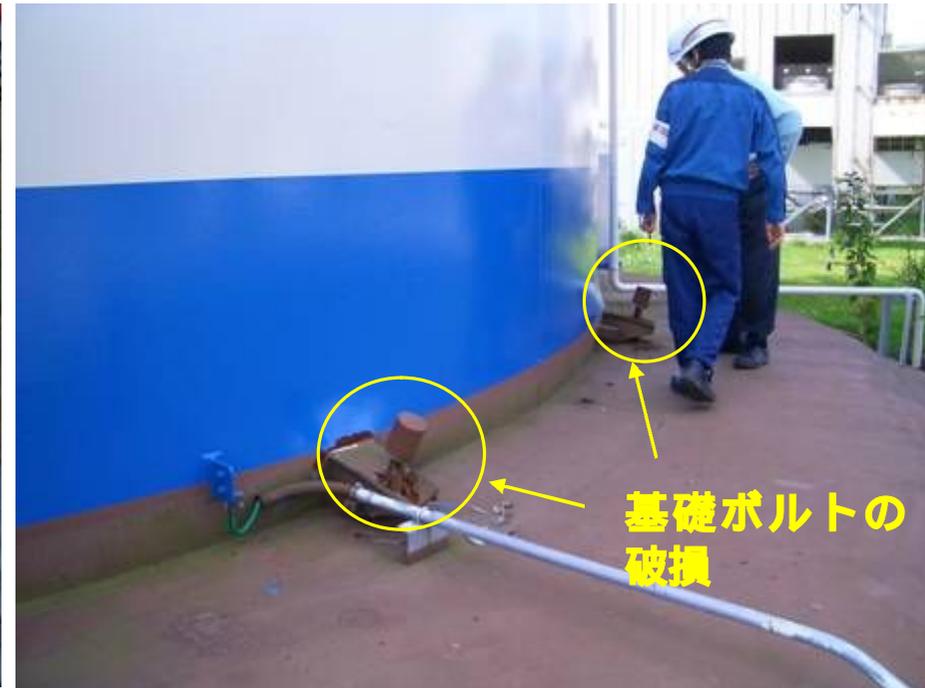
る過水タンク(耐震クラスなし)  
タンク下部に損傷(座屈)を確認

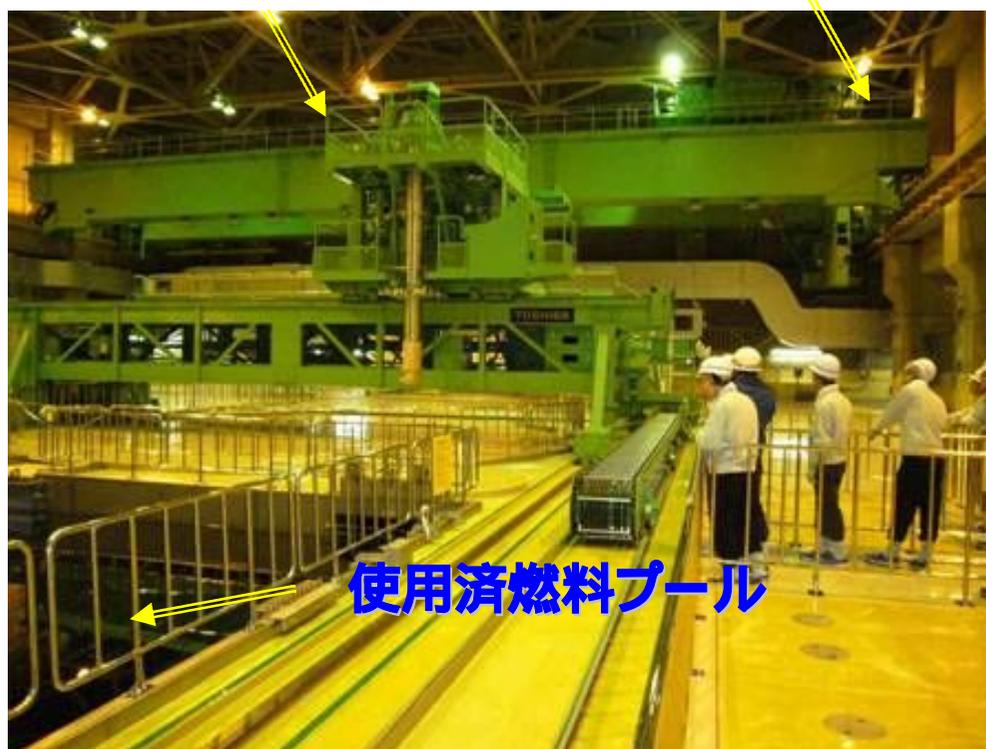
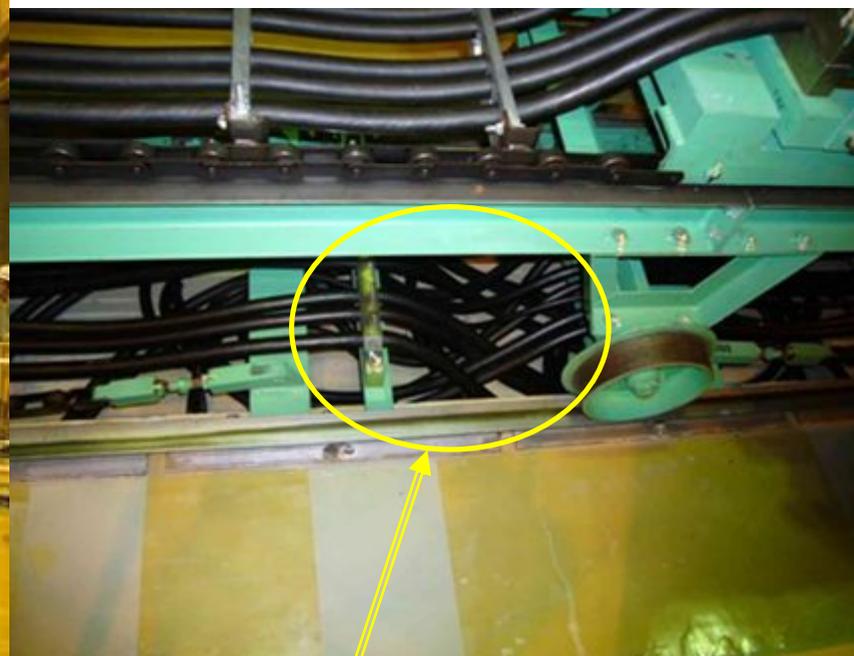
全ての号機で使用済燃料プール水の  
スロッシングが発生

6号機ではケーブル処理部  
から漏えいが発生

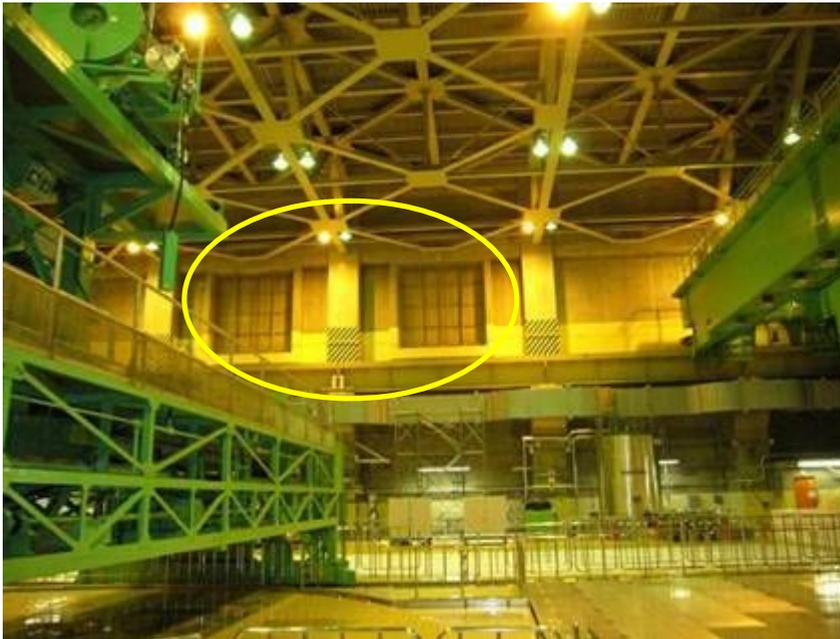
地震により開口したブローアウトパネル(復旧後)

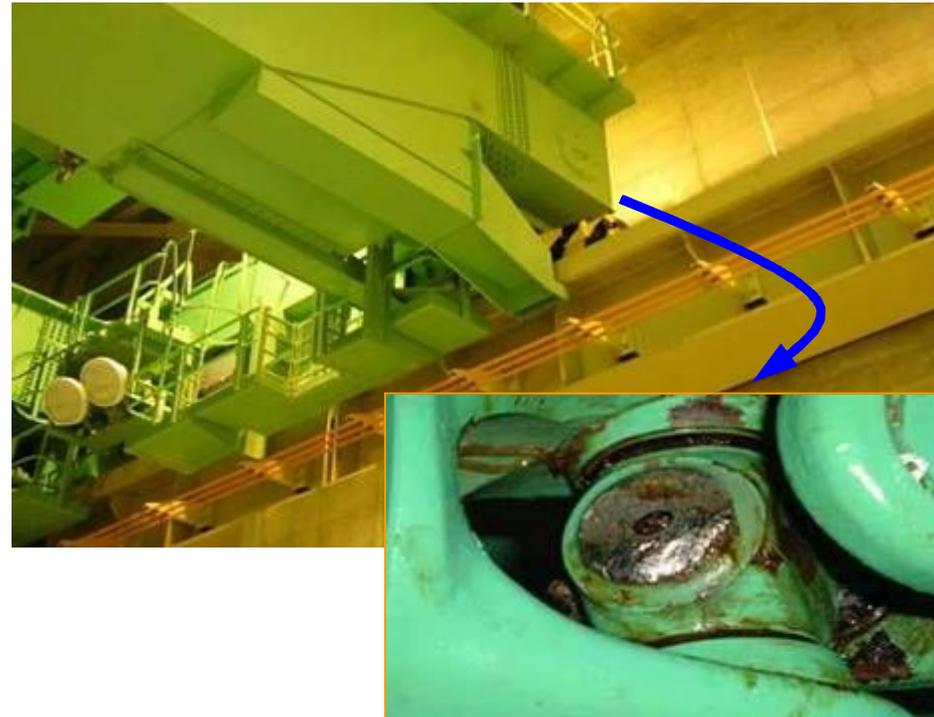
天井クレーンの駆動軸(ユニバーサルジョイント)が破損(6号機)

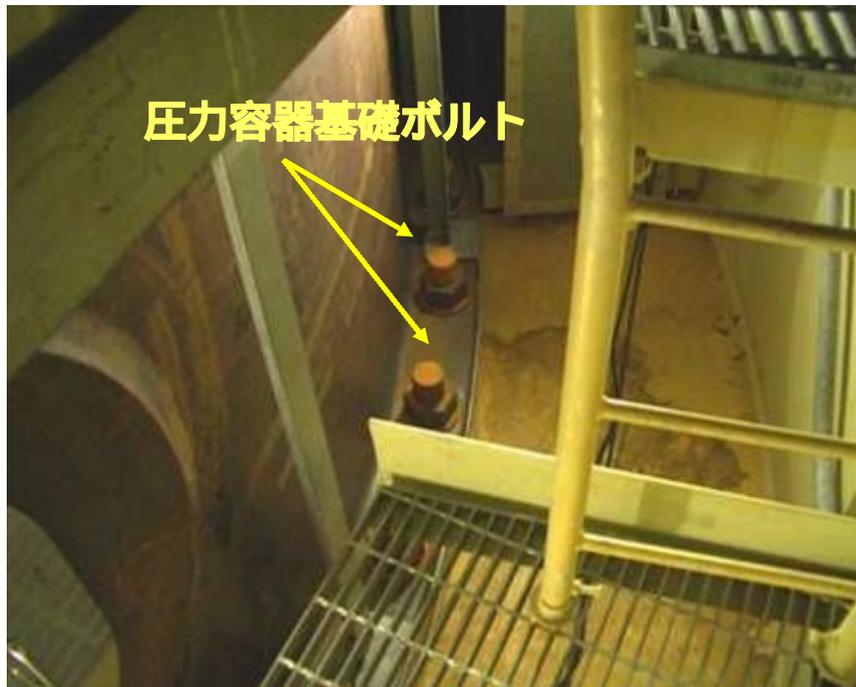
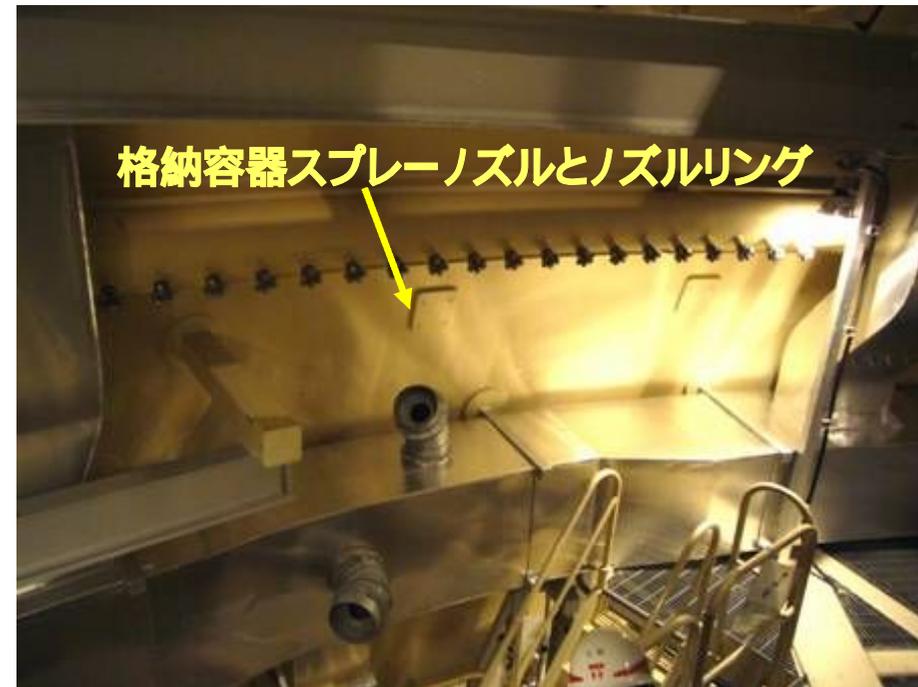
格納容器内では、原子炉基礎ボルトの健全性、原子炉冷却材再循環(PLR)ポンプや各種配管、主蒸気隔離弁(MSIV)、主蒸気逃し安全弁(SRV)、およびそれらの支持スナッパ類には見た目での異常はないことを確認した。

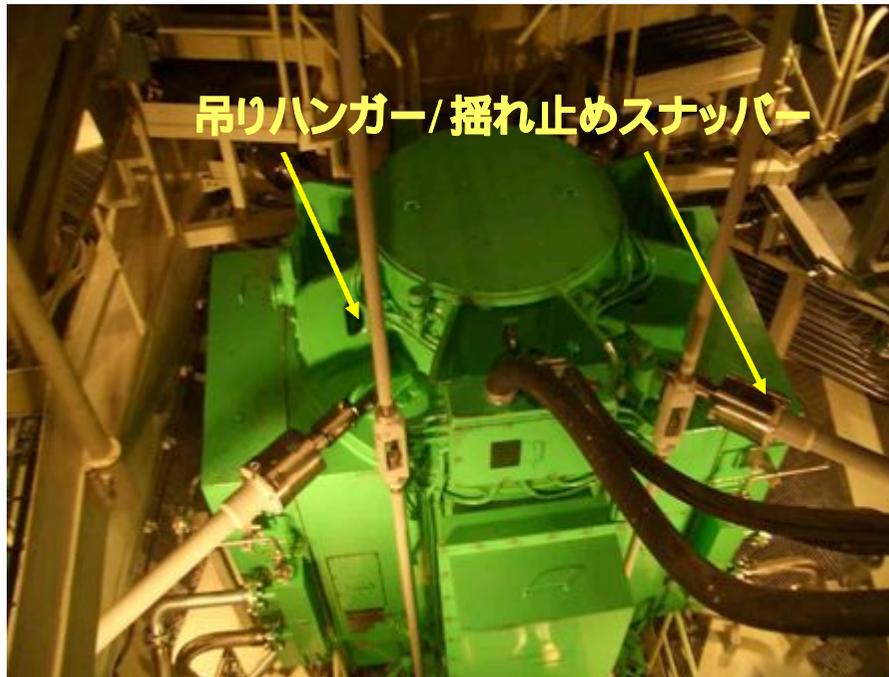
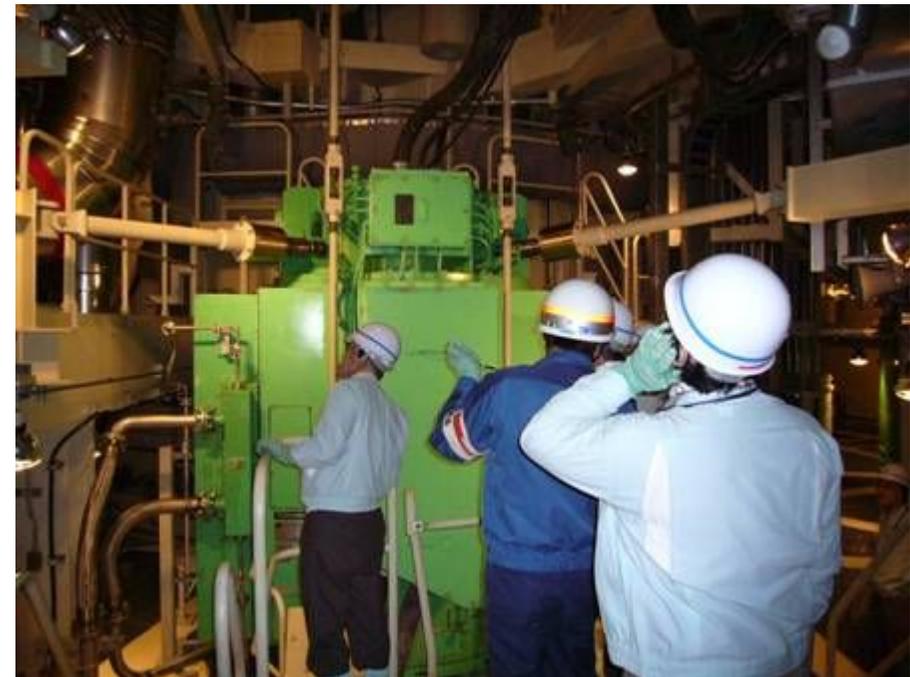
### 大型電動ポンプ: 原子炉冷却材再循環ポンプ

PLRポンプではモーターを含め重量物の支持と揺れ防止のスナッパに異常はない。

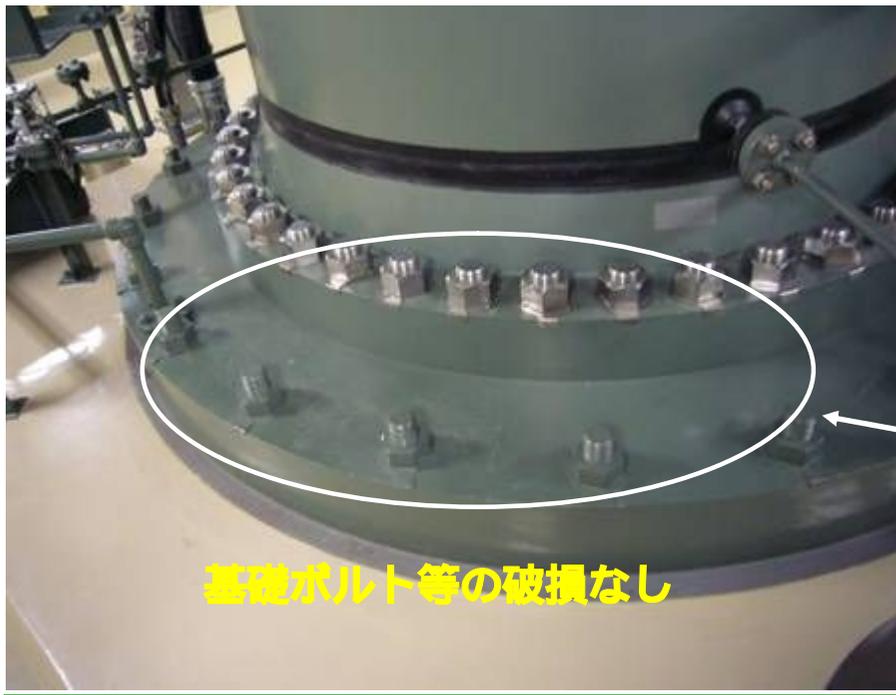
高压炉心スプレーポンプ  
(非常用炉心冷却系: ECCS)

基礎ボルト等の破損なし

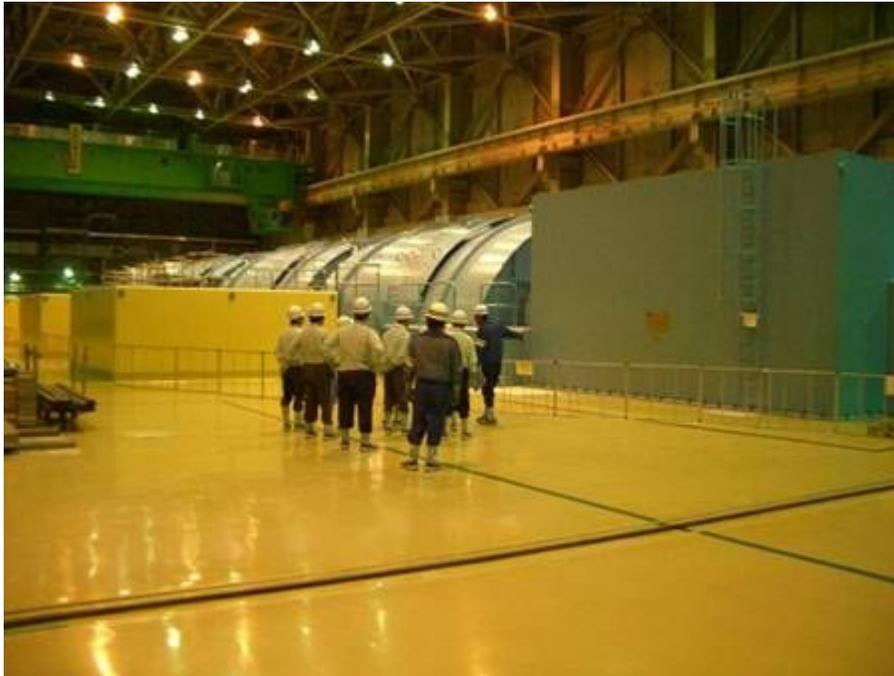
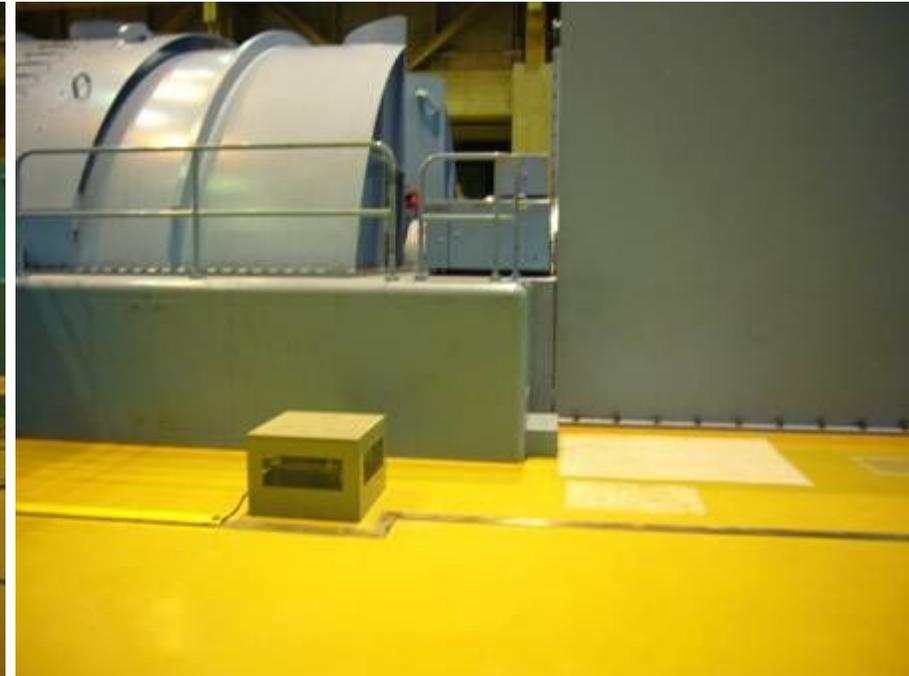
その後の点検により軽微な接触痕・摩耗箇所が確認されている

加速度計では2050galもの最大の応答を示していたということであるが、建屋とタービン基礎との間も異常はない

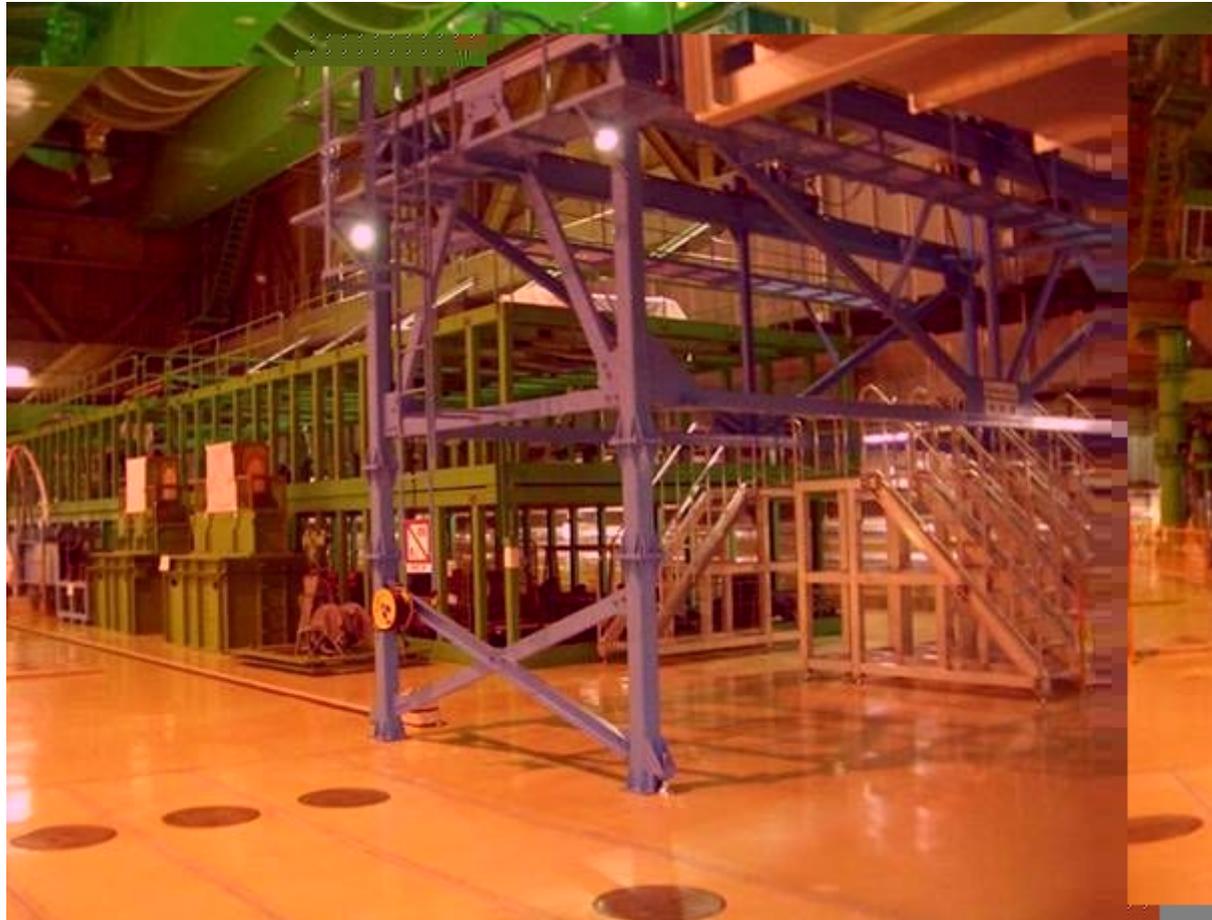
床置き点検作業用架台に若干の移動跡あり

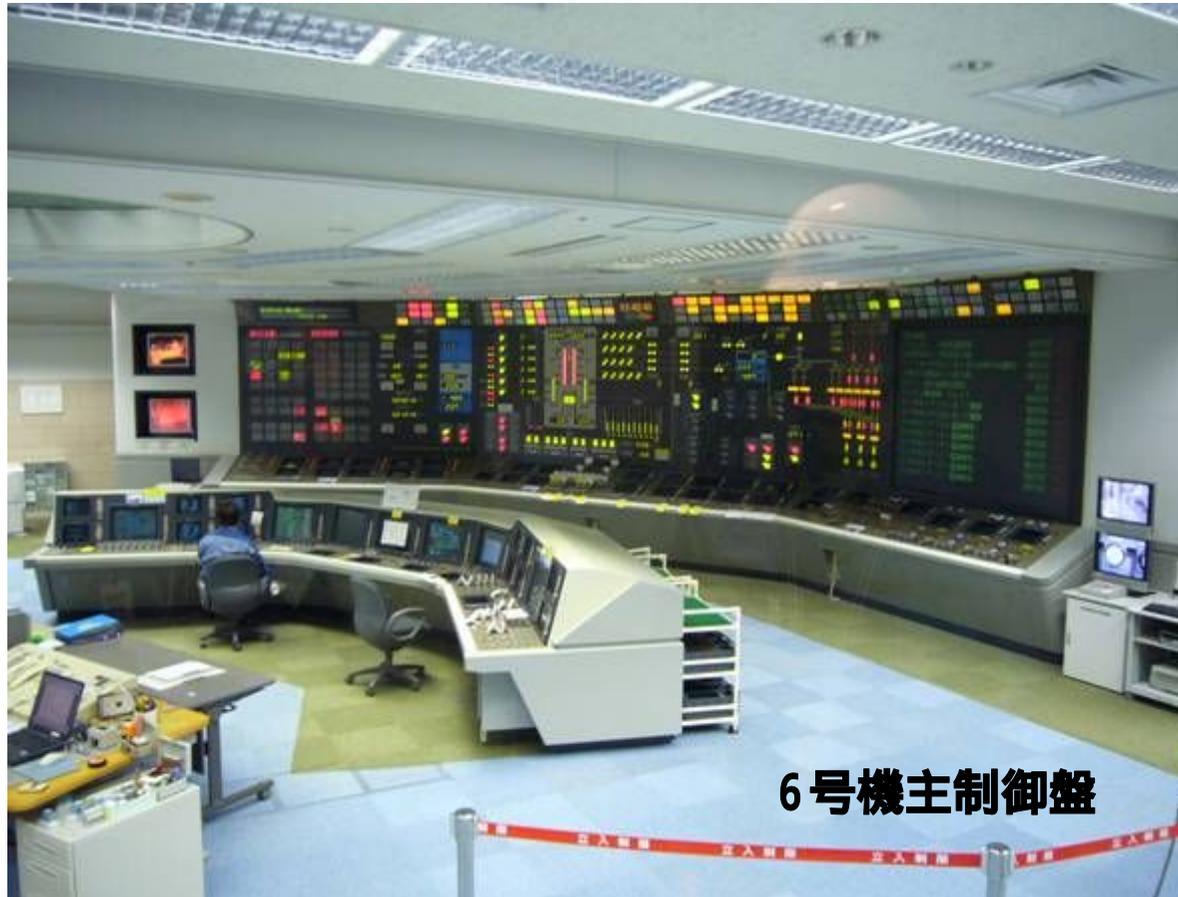
天井部からの化粧照明部品の脱落、ラック等からの書類の落下などがあった。
