周波数変調解析法によるすべり軸受ラビング早期検出技術

2023年10月13日

迫 孝司 博士 (工学)

ISO機械状態監視診断技術者 (振動) カテゴリーIV
設備診断研究所 合同会社

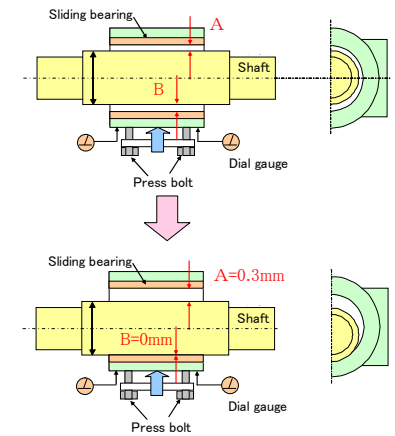
供試軸受部模式図(上から見た図)

トータルギャップA+B: 0.3mm

押しボルトで供試軸受ケーシングを移動させ、回転軸とメタル部を接触させる。軸受ケーシングの両端に取り付けたダイヤルゲージにより主軸と供試軸受の距離(ギャップ)Bを計測することで軸受との接触状態を確認した。

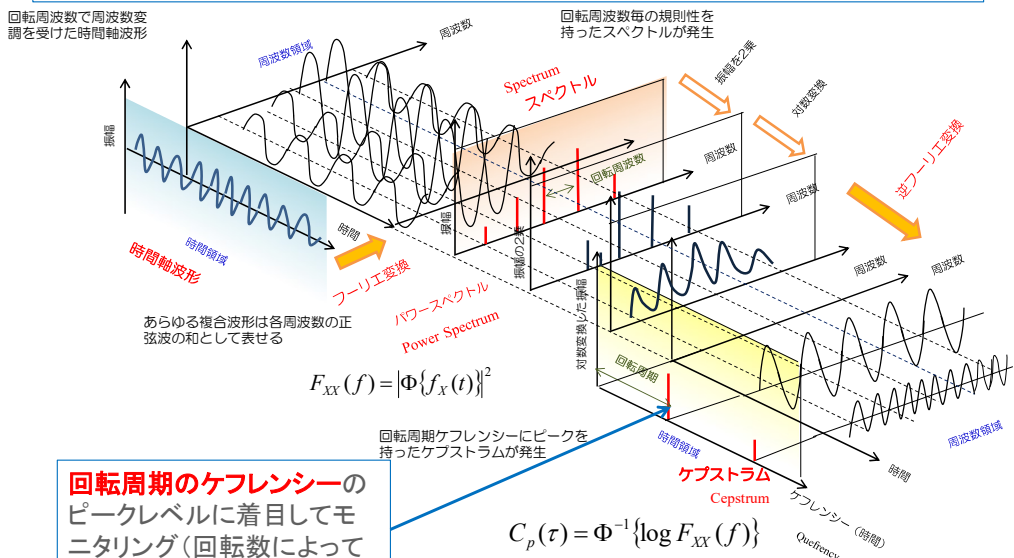
ケプストラムとは、規則性を持ったパワースペクトルを対数変換後に逆フーリエ変換して得たものである。

回転周期のケプレンシーのピークレベルに着目してモニタリング (回転数によって位置が変化)

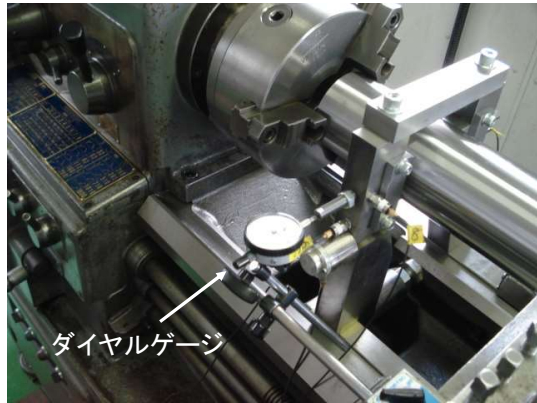
旋盤を用いた試験により、ラビング発生時に上昇した加速度スペクトルの確認を実施した。ダイヤルゲージにて軸の振れが1/100mm以下であることを確認。

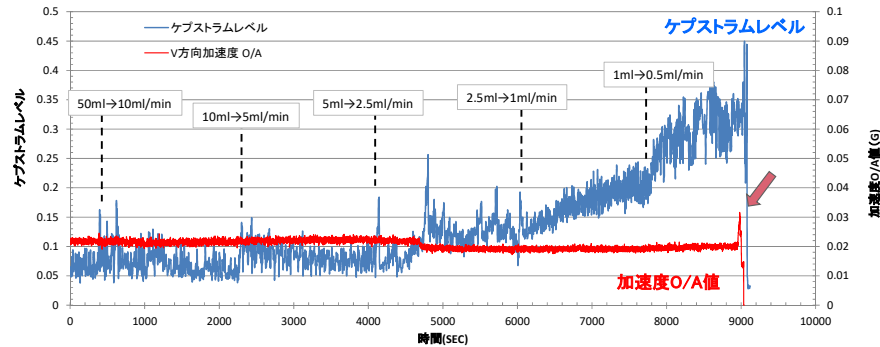
ケプストラムレベルと加速度振幅の推移(試験No.1)

上段がケプストラムレベルの推移を、下段に加速度振幅の推移を示す。
 ◆ケプストラムレベルが上昇傾向を示しているのに対し、加速度レベルは停止直前に僅か0.012Gの上昇を示すだけであった。
 ◆**加速度レベルは油膜の破断には反応せず、損傷に至る兆候をモニタリングできていない。**

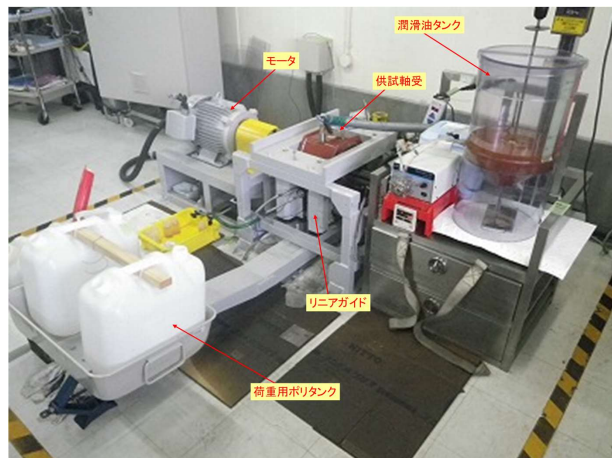
すべり軸受焼き付試験装置(異物混入)

潤滑油に異物を混入させた状態で回転数1800rpmで回転する。荷重は、「てこ」の原理により下方から段階的に増加させることで、焼き付かせる。試験は軸受内部に設置した温度計(カップリング側, 反カップリング側)のいずれかが100°Cを超えた時点で停止する。供試軸受はカップリング側が接触するように若干傾かせている。

<異物混入濃度>
 ・けい砂 26~8,721ppm
 ・関東ローム 170~712ppm

<供試軸受>
 軸径100mm
 軸受幅100mm
 材質ホワイトメタルWJ2

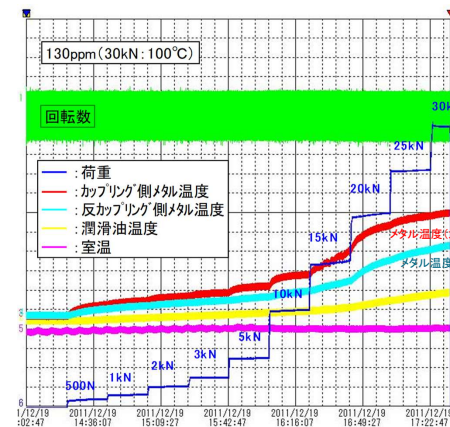
ケプストラムレベルの変動幅が大きい状態で荷重の上昇とともに上昇する。これは、異物との接触にてケプストラムレベルが上昇するが、異物が埋収することによって潤滑油が侵入し、レベル低下が起こる。これを繰り返しているものと考えられる。

軸受内部温度(赤)

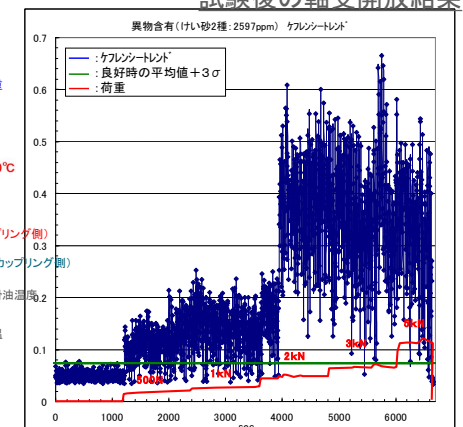
ケプストラムレベルの変化

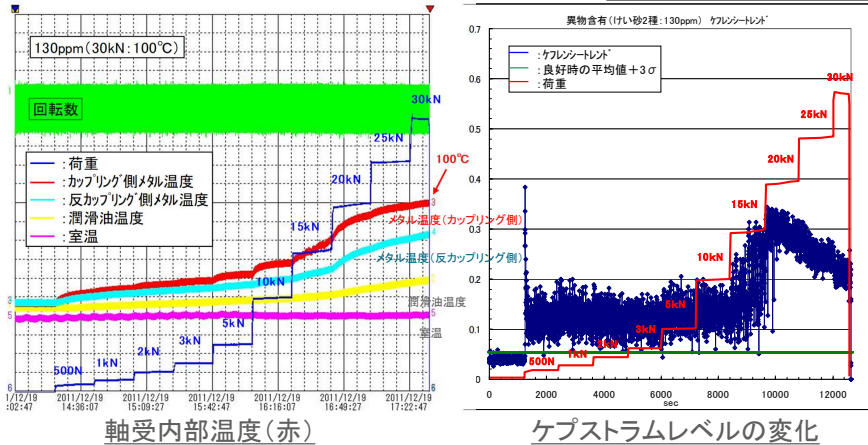
試験後の軸受開放結果

荷重20kNをピークにケプストラムレベルが低下している。異物物理収とホワイトメタルの摩滅により接触レベルが低下するものと考えられ、試験後の軸受表面状態は研磨されたような状態であり、2,597ppm時とは異なる。

ケプストラムピークレベルが高い荷重20kN時の加速度スペクトルでは回転周波数の規則性を持った側帯波が発生しているが、荷重30kN時ではこの規則性が乱れていることがわかる。これにより、ケプストラムレベルが低下していると言える。損傷状態が研磨したような状態になっていることから推察すると接触面積が大きくなり、**回転数の変動が発生していたことが原因**であることを確認した(試験機のモータのトルクが低いため接触による負荷により回転数が変動するので規則性が乱れる)。

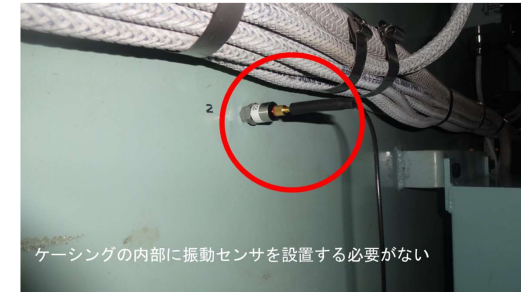
◆センサをケーシング外壁部に設置することで計測可能であるため、エンジン内部を**改造する必要がない**(改造にはエンジンのライセンスの許可が必要となるが、ライセンスの許可は不要であるとMAN社の確認済み)。

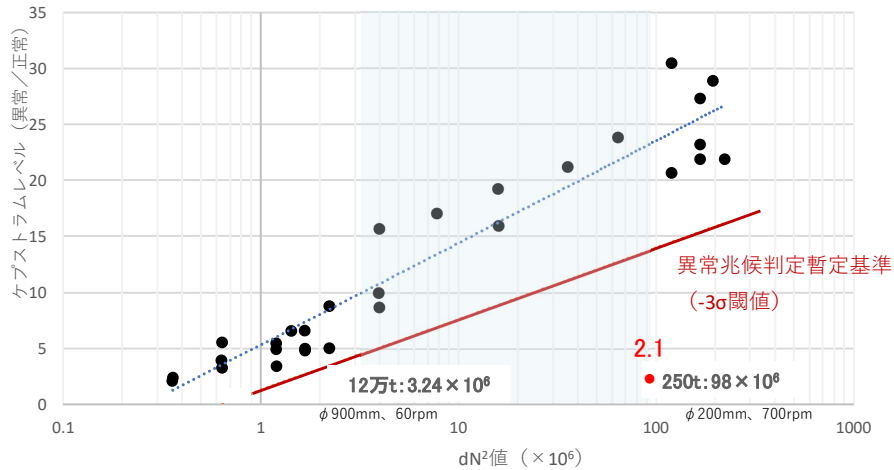
◆エンジン燃焼音の影響を受けない(**ノイズに強い**)。通常の振動法やAE法では信号の振幅変調を利用するため、燃焼音の影響を受けるので異常検出が困難である。

回転によるエネルギーとケプストラムレベル(異常/正常の相対値)には相関がある。データより -3σ を暫定基準として設定した。船舶のような可変速の機器の場合、回転数に合わせて基準値を自動変更する必要があるといえる。

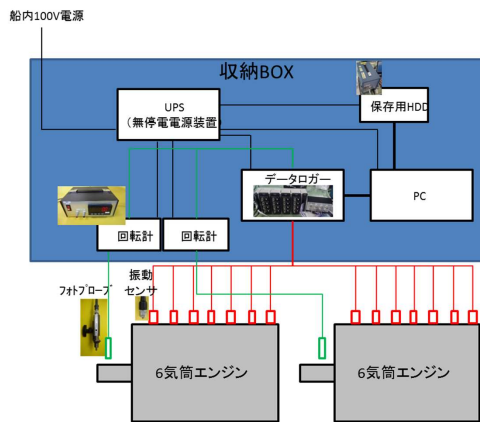
データ収集装置

約10ヶ月の間、実船にデータ収集装置を搭載し、各主メタル部に設置した加速度センサにてオンライン計測したデータを解析した。

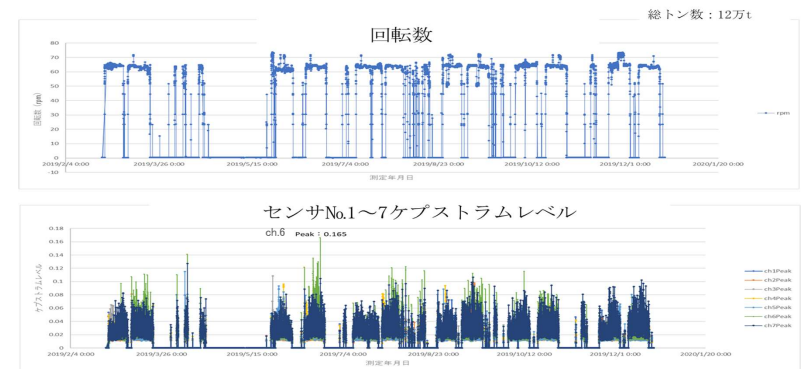
データ解析結果

ケプストラムピーク値の最大値0.165(ch.6)は暫定基準以下であった。開放結果においてCh.6のみに下半側に接触痕が認められたが、継続利用可能なレベル(軽度な接触)であった。

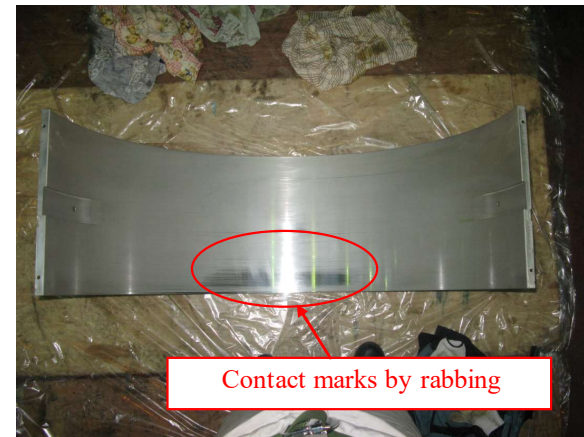
試験後の開放検査結果

Contact marks by rabbing

運転には支障ないレベルではあるが、ラビングの発生による軽微な接触痕が確認された。
