# チェルノブイリ原子力発電所事故にみる 核・放射能・環境危険ファクター

オレクサンドル・クリュチニコフ  
ウクライナ科学アカデミー  
原子力発電所安全研究所

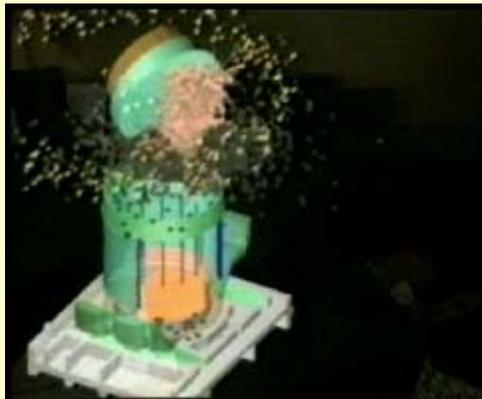
高濃度放射性溶岩状物質の生成

核燃料の大部分は、原子炉建屋の下部レベルに落下し、その残留熱のため内部温度は2500 °C -2600 °Cまで上昇した。高温下で溶岩状に溶けた核燃料は、隣接する部屋、廊下、配線管その他の空間に流れて、堆積し、溶岩状燃料含有物質(LFCM)を形成。最近の評価では、使用済み核燃料150トンに相当する放射性物質が含まれているとされる。

時間の経過とともに、温度、大気、湿度の影響を受け、これらの堆積物は崩れ出し、放射性粉塵化したことで、非常に大きな放射能汚染の危険をもたらしている。

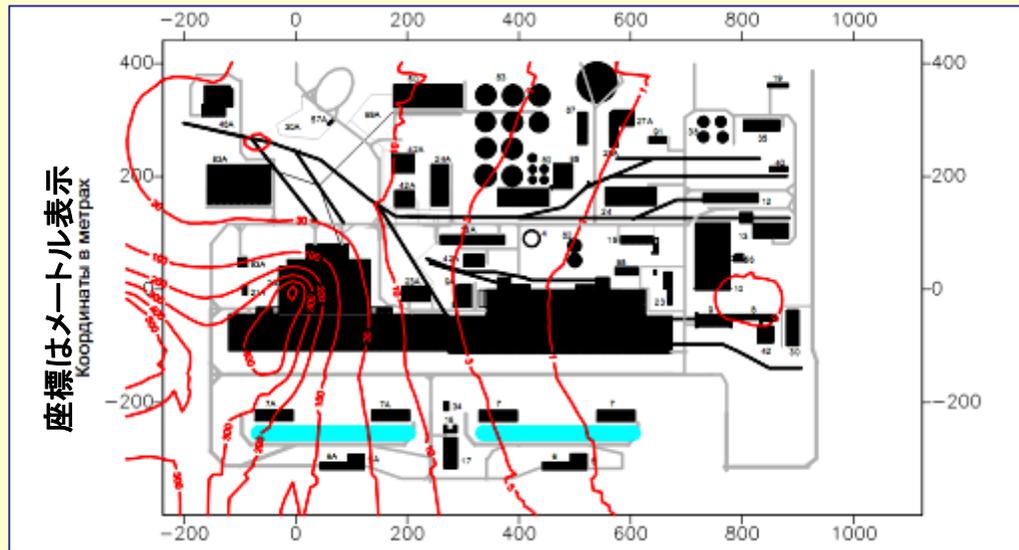
事故直後24時間のチェルノブイリ原発敷地内の放射能状況 R/h

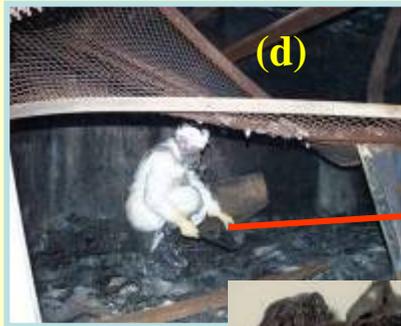
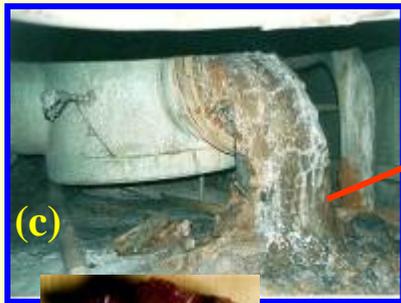
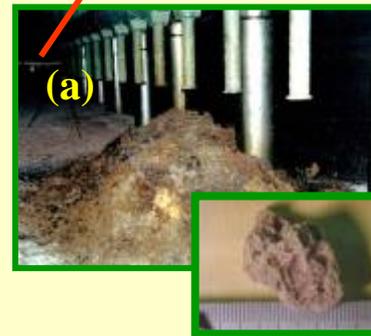
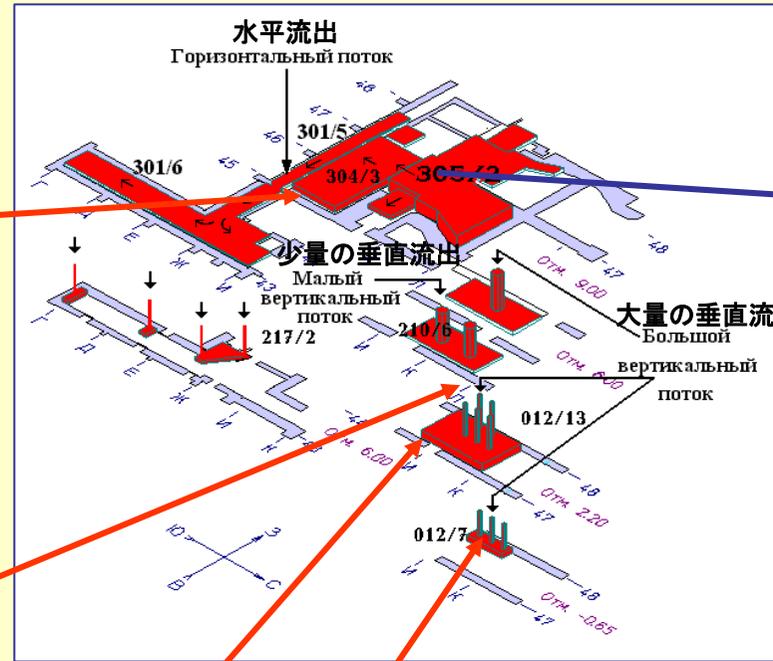
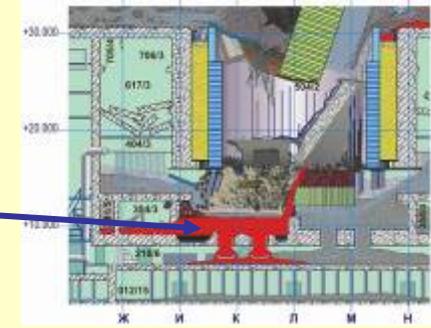
- 破壊したチェルノブイリ4号機建屋内で流出した放射性燃料溶融物
- (a) - 1階 - 多孔性セラミック
  - (b) - 2階 - 褐色セラミック
  - (c) - 蒸気配管通路 - 褐色セラミック
  - (d) - 黒色セラミック

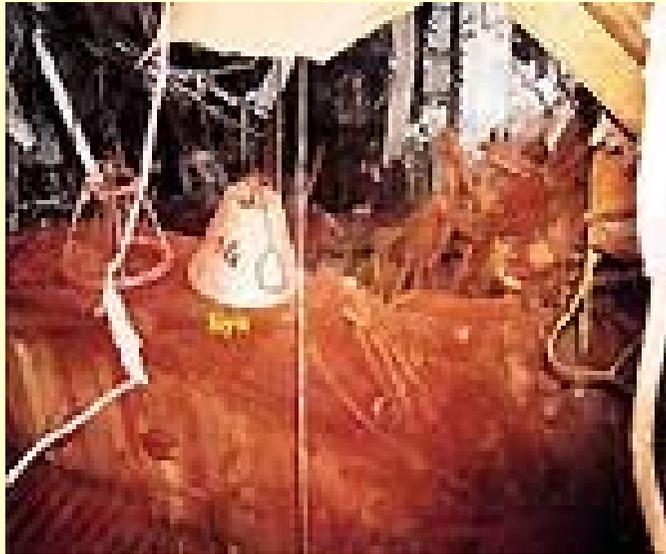
E-スキーム(原子炉生物防護上部被覆物)に設置されたBUI.

1986年6-7月の2ヶ月間にわたり、「Buiプログラム」が作成された。「Bui」は、ヘリコプターを使って、また後にはクレーン「Demag」の助けを使って、破壊された原子炉残骸、中央ホールに直接取り付けられた。

各Buiには、残骸表面の温度と熱流の密度を同時に測定できる熱流変換機と、ガンマー線量計が取り付けられ、またBuiの上端部には6個の風速計が取り付けられている。Buiはかなり長いケーブルを持ち、もう一端は操作盤に接続された。1986年8月～11月の作業期間で、全部で15のさまざまな検出器を備えたBuiが設置された。

Buiを使って得られたデータによって、次の二つの大切な結論を出すことができた。データは、放射能が一律に低下していることを示し、それは計算値と合致するものだった。

つまり、勝手な連鎖核反応が起きていないことを示した。

また、4号機内の残発熱総量を評価することができた。これによって、燃料の90%以上が4号機の内部にとどまっていることが確認できた。それはまた、土壌への放出測定結果とも整合している。

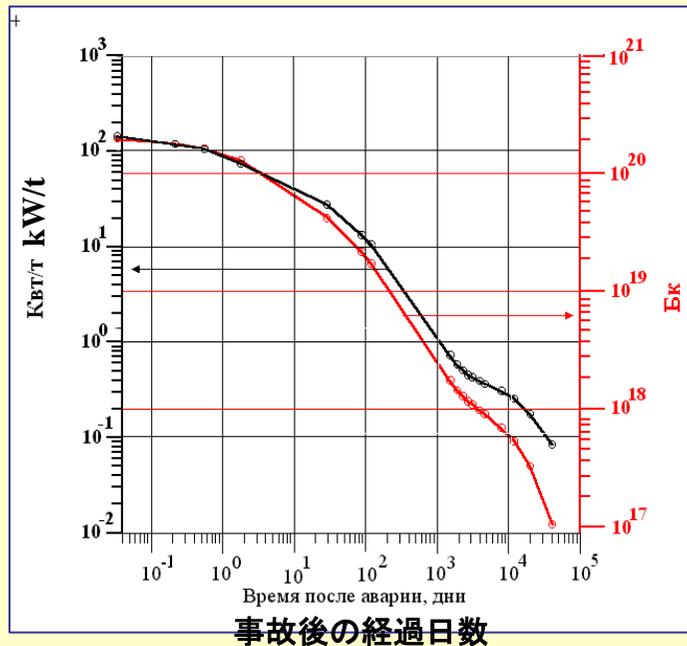
4号機核燃料の残発熱量 (上部曲線) と放射能(下部曲線) (共に計算値) と事故後の経過時間との関係性

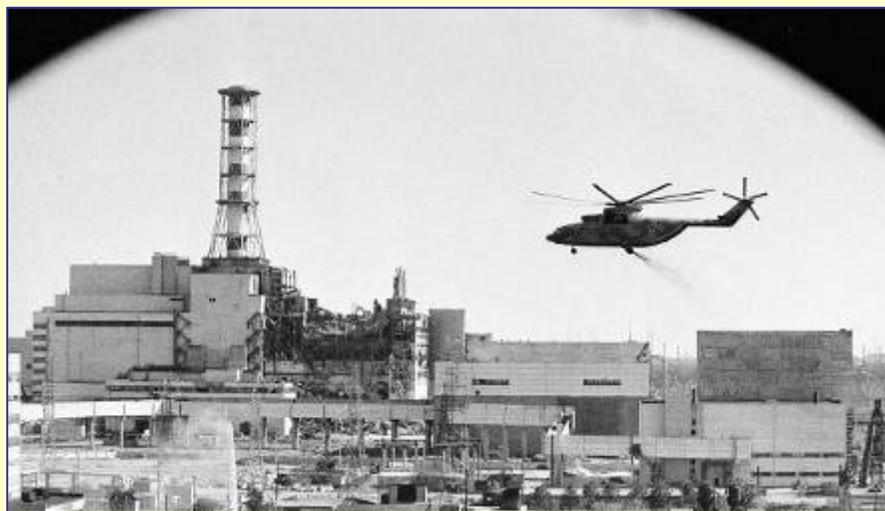
破壊した原子炉の環境への影響を低減させるため、ヘリコプターを使って放射線源を遮断する物質を原子炉へ投下することが決定された。決定から2週間後の4月27日から、様々な物質(約5,000トン)の投下が始まった。

内容は、燃料冷却のための鉛2,400トン、自立核連鎖反応を回避するためのホウ素炭化物40トン、黒鉛の炎上を沈下させるためのドロマイト800トン、核分裂生成物の放出を抑えるフィルターとして砂と粘土を1,800トン。

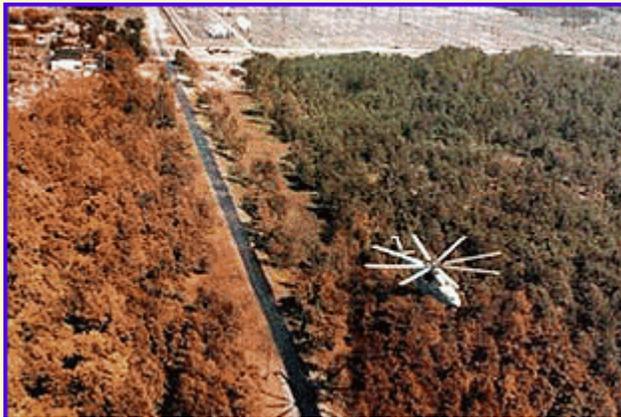
1986年のルイジニー・レス

ここは、松の植林地帯だった。1986-1987年のガンマ線外部被曝の吸収線量レベルは、最大被ばく線量強度500mR/h以上の時、8,000-10,000radとなった。このようなエリアは4万5千ヘクタールに及ぶ。そこでは、松の地上部分は完全に死に絶え、針葉はレンガ色に変化した。

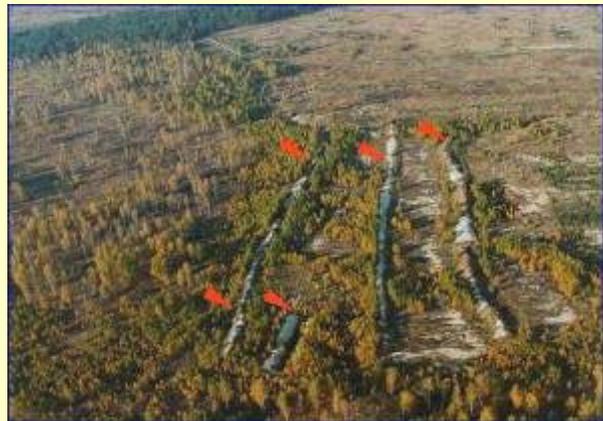
ルイジニー・レスの埋設用塹壕

放射性木材は、1.5-2mの深さに掘られた塹壕に埋設された。しかし、この深さに地下水が走っていたため、現在、これらの森林埋葬地が地下水の汚染源になってしまった。従って、この塹壕への埋設措置は、汚染された森林の埋葬問題を解決しなかっただけでなく、環境問題を逆に悪化させる結果となってしまった。

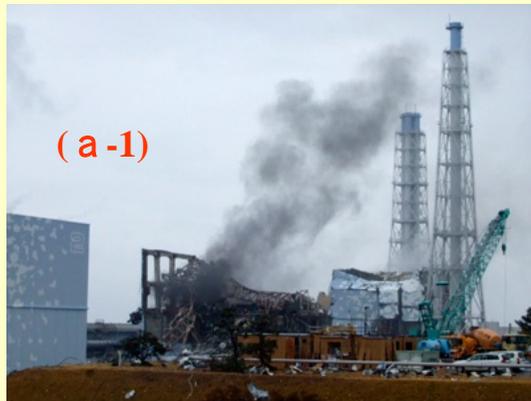
福島第1原発:2号機、3号機の破壊状況  
2011年3月 写真:ロイター

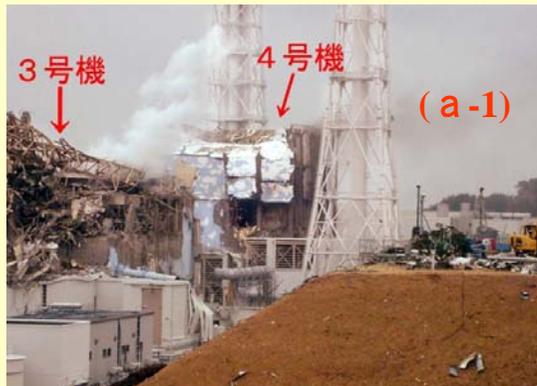
福島第1原発:3号機、4号機の破壊状況  
2011年3月 写真:ロイター

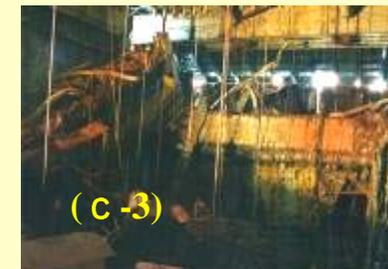
チェルノブイリ 1986年4月  
4号機の破壊状況

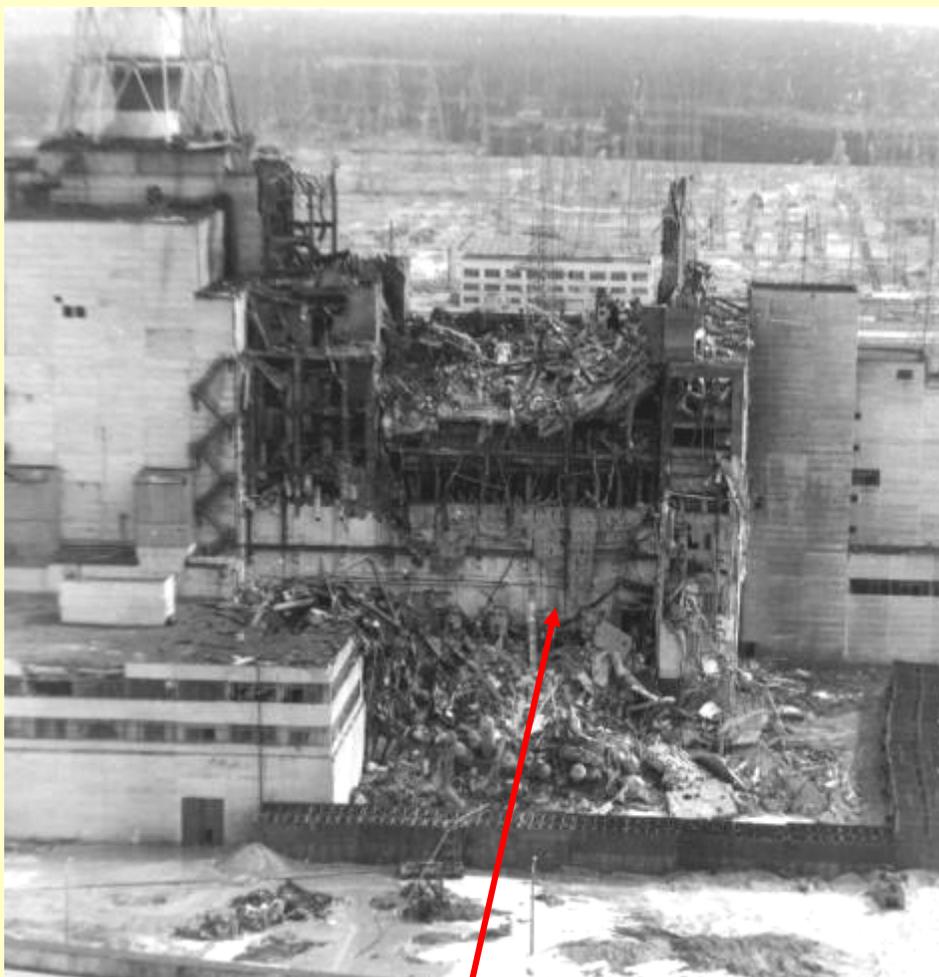
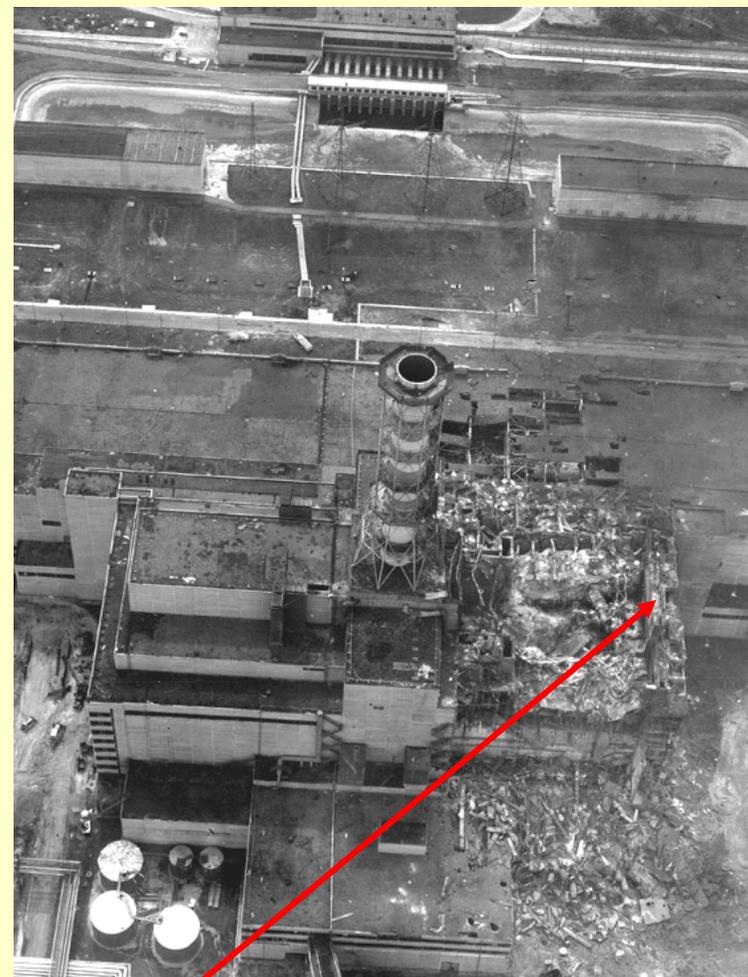
チェルノブイリ原発4号機の北西部の破壊状況

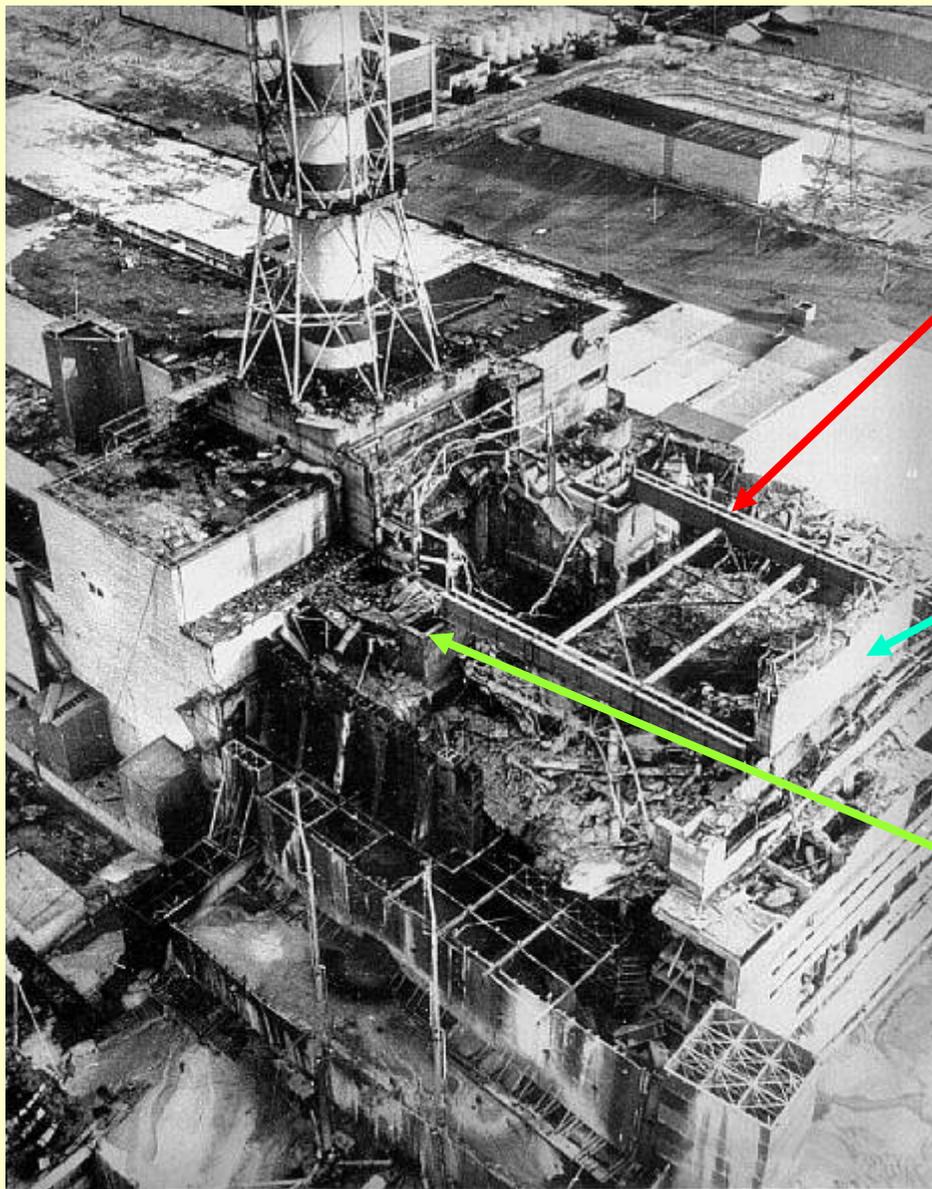
被覆建造物「石棺」は、破壊を免れた建屋の構造部分を利用して作られた。

梁材 B1-B2

西側の壁

換気筒

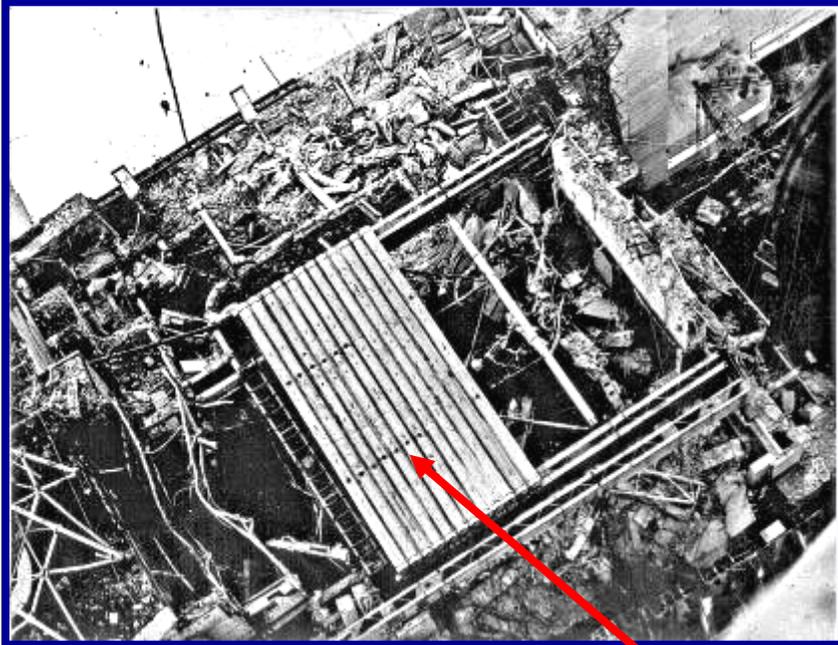
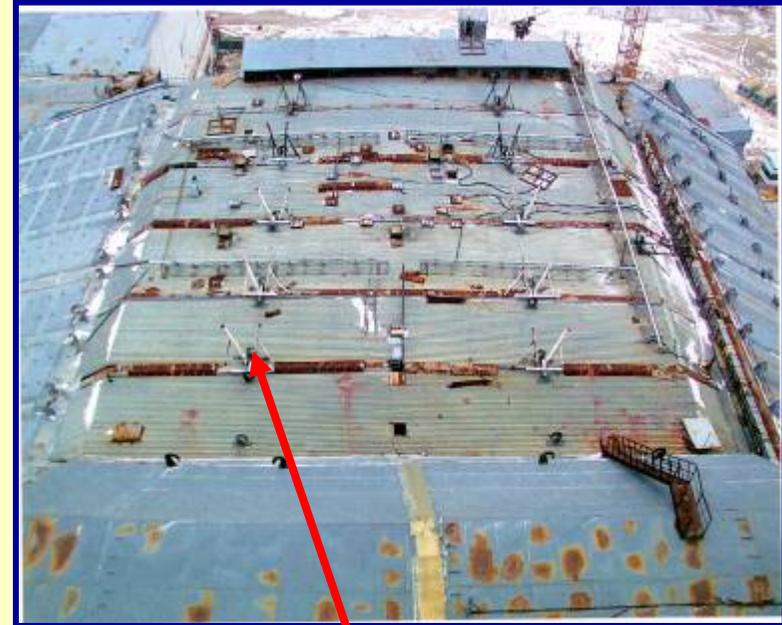
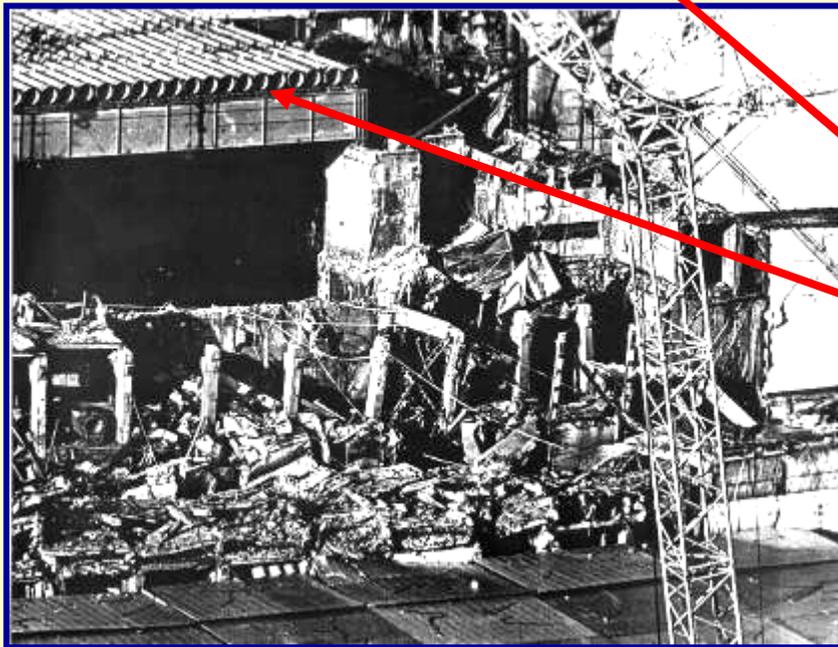
軽質ルーフ

細管

上部：細管と軽い屋根

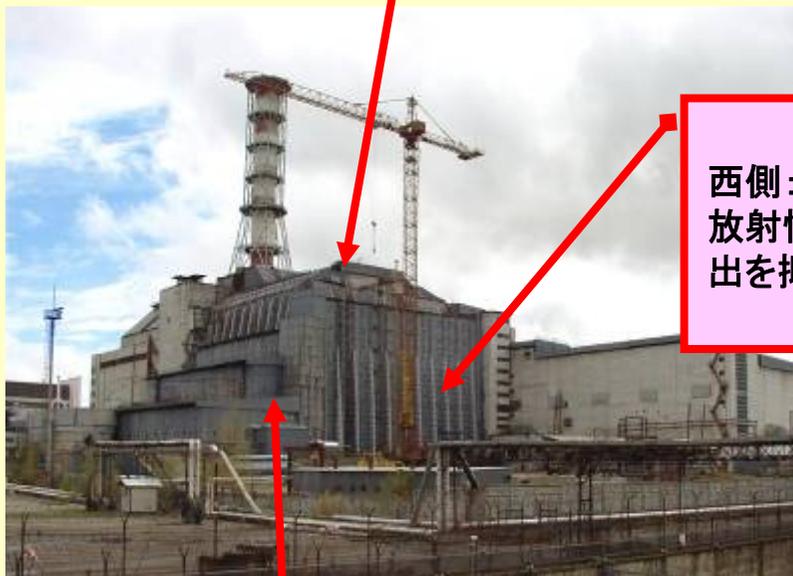
西側：金属補強壁。  
放射性エアロゾルの放  
出を抑制する

北側：鉄筋コンクリート製カスケード  
ウォール。この中に事故時に放出さ  
れた高濃度物質がある。

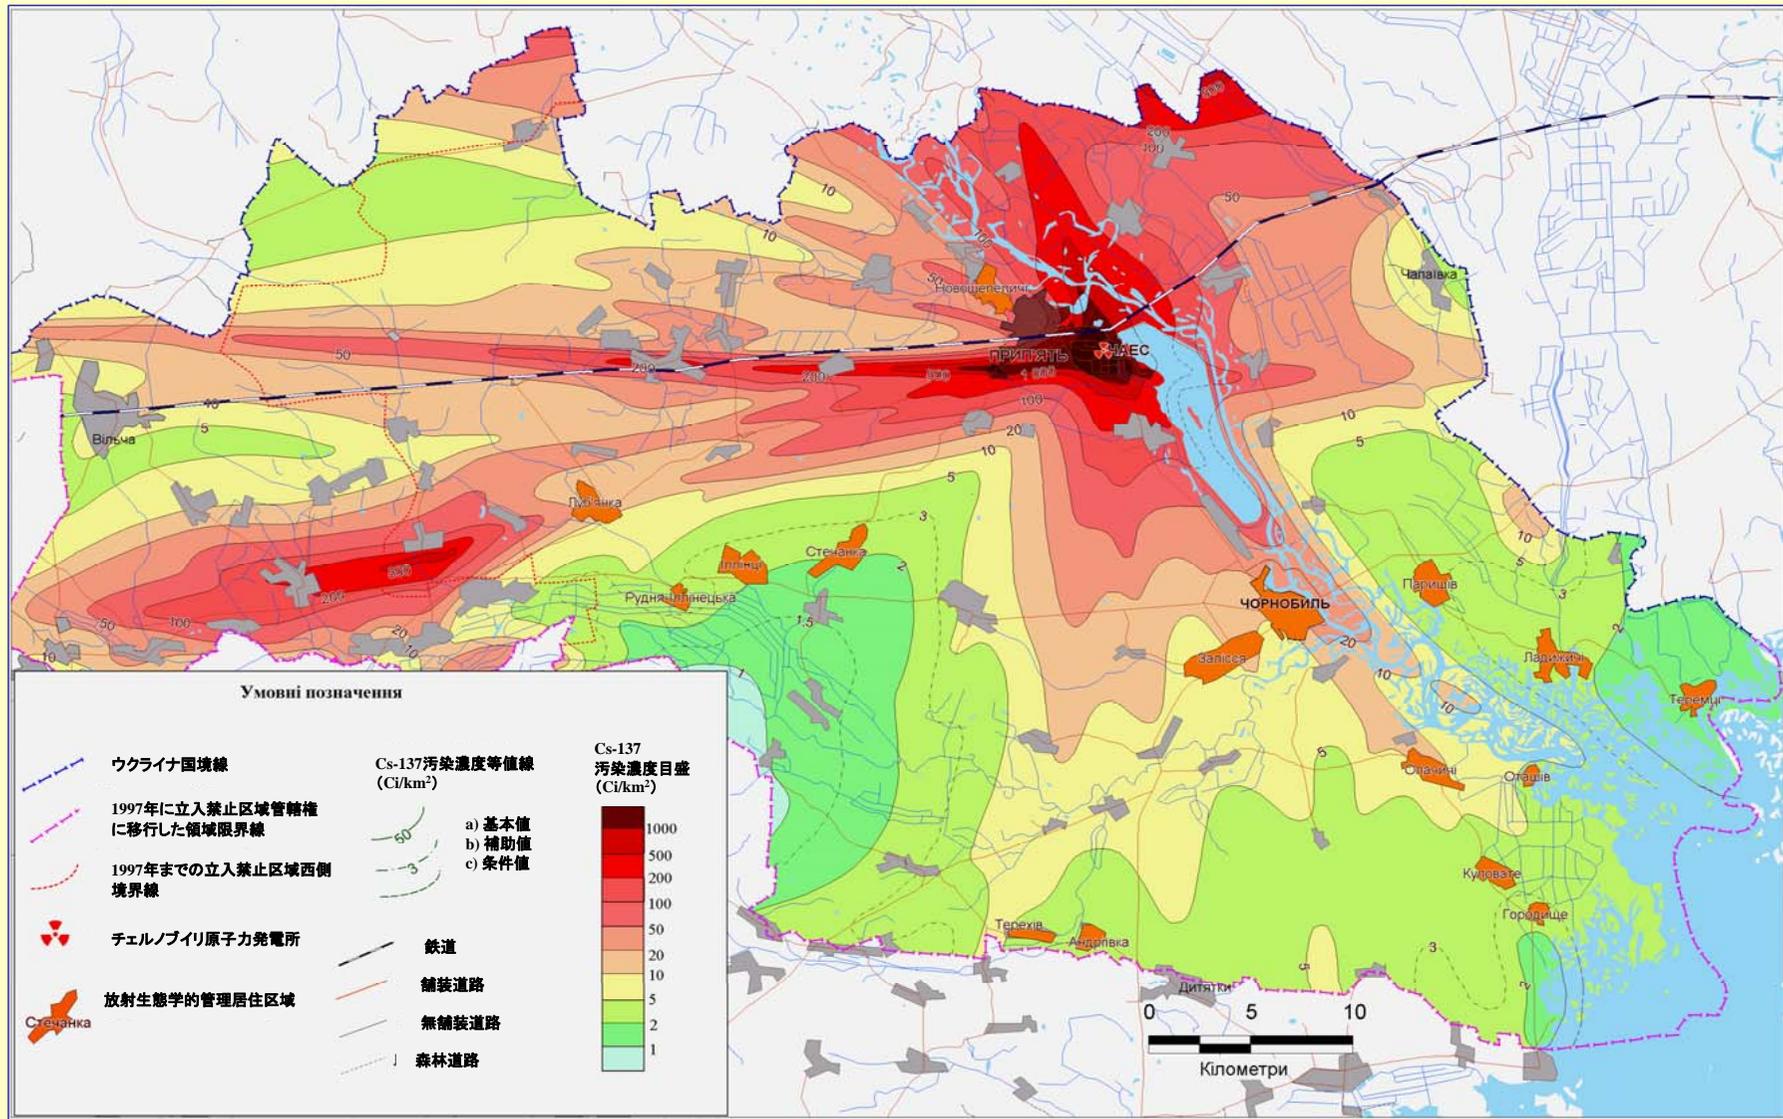
# チェルノブイリ周辺<sup>137</sup>Cs汚染濃度地図

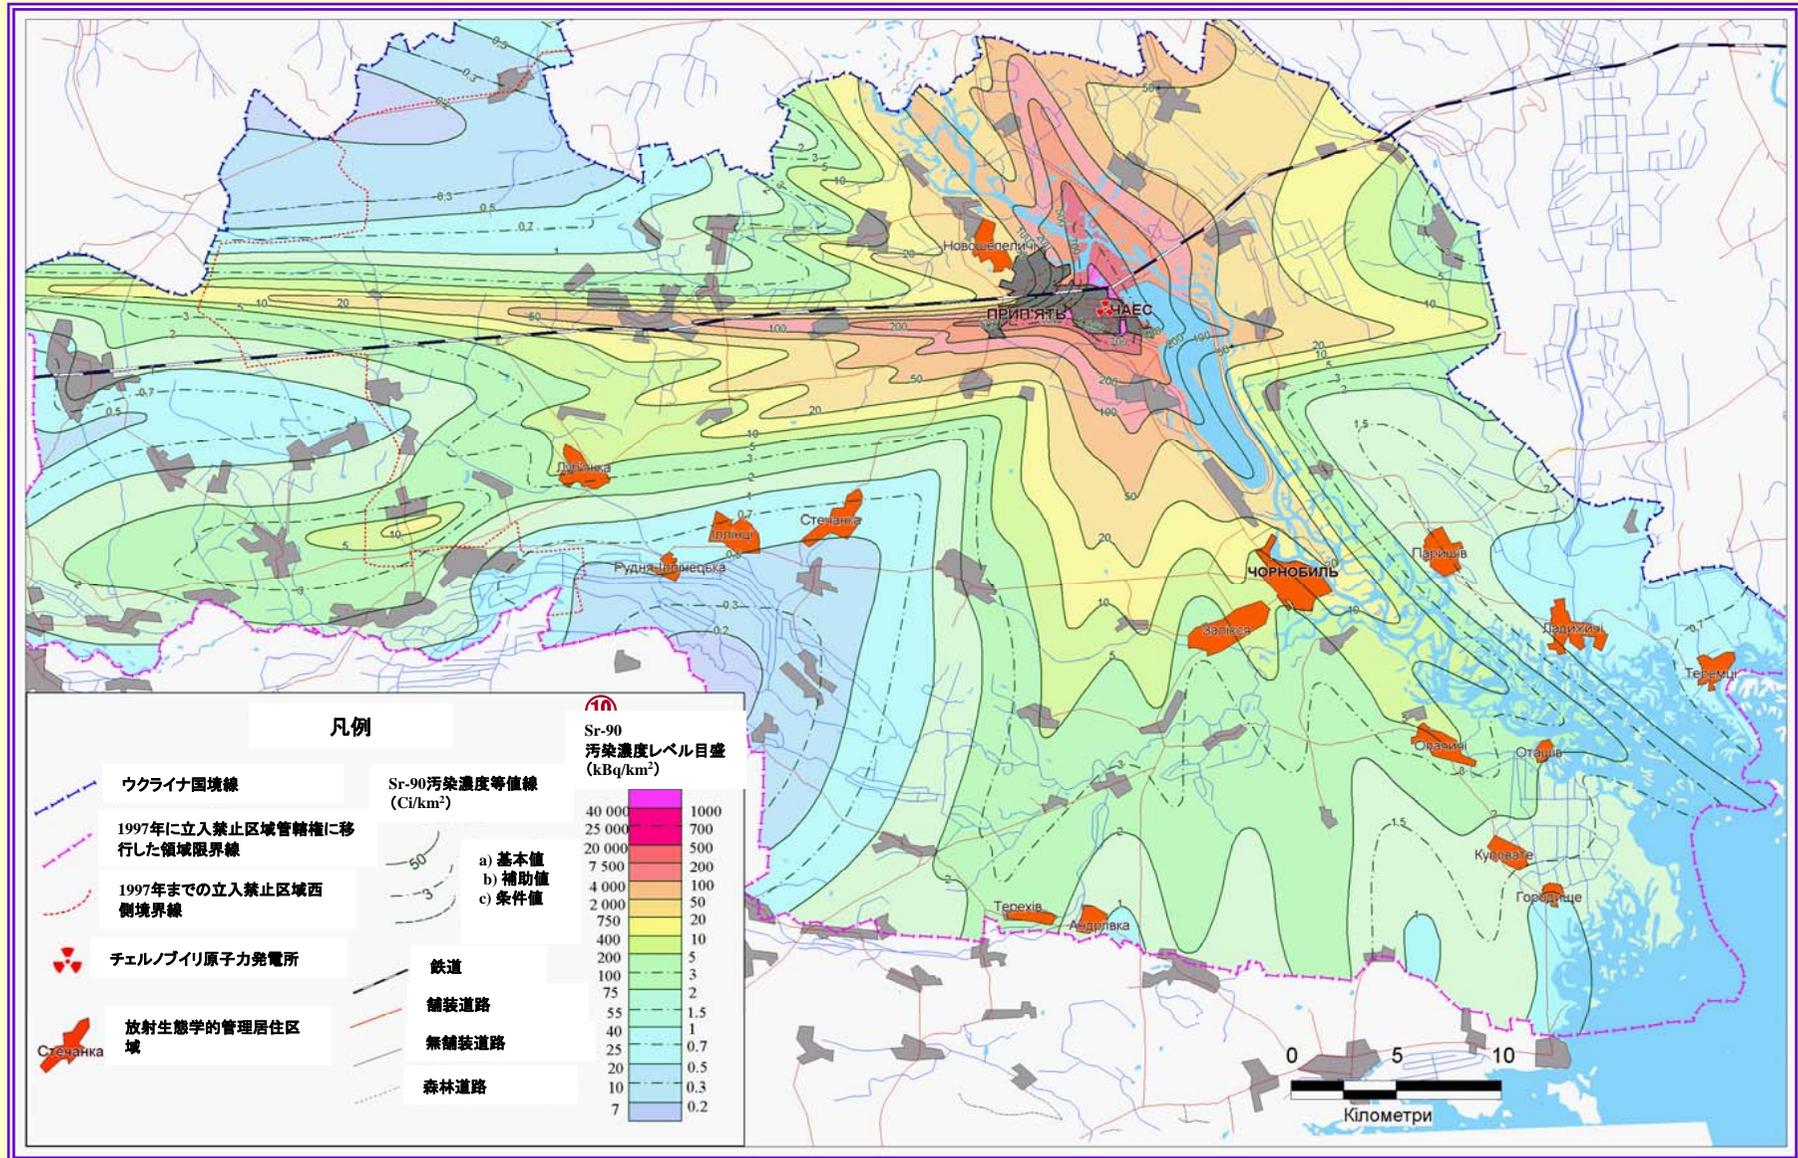
# チェルノブイリ周辺 $^{90}\text{Sr}$ 汚染濃度地図

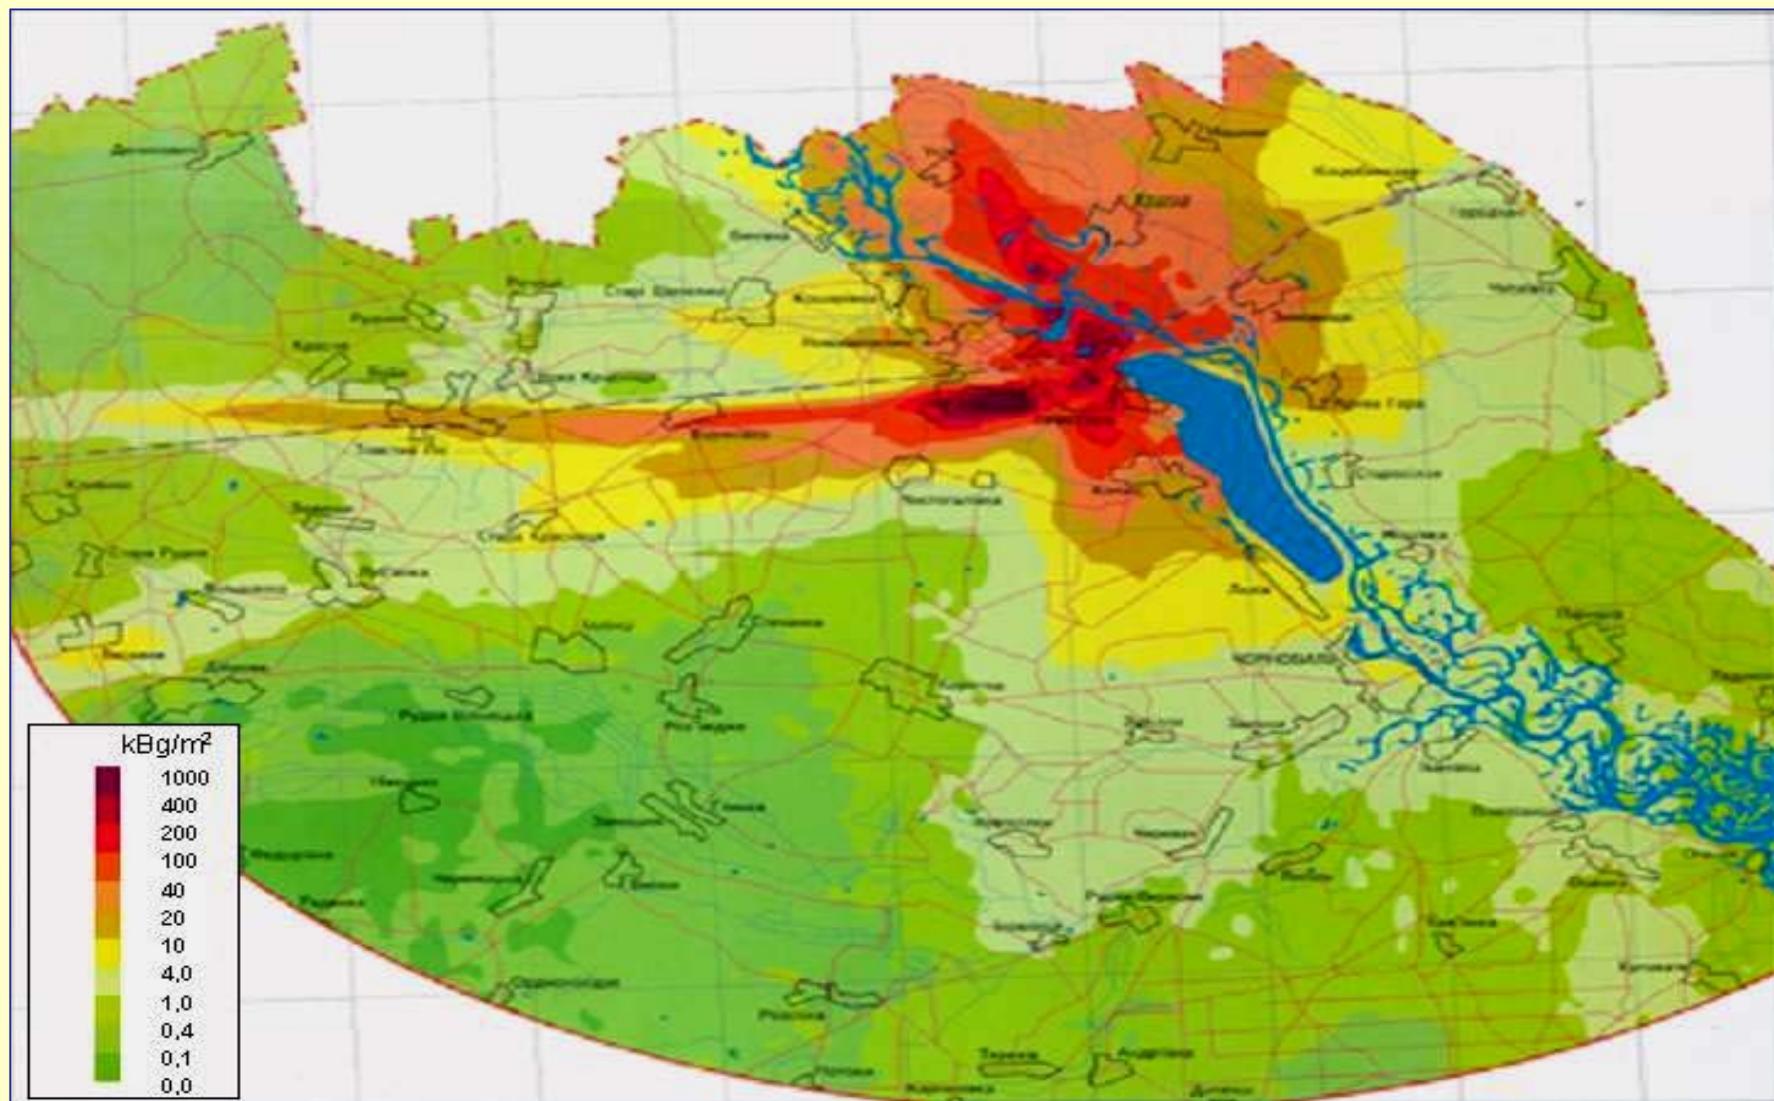
# チェルノブイリ周辺 $^{239+240}\text{Pu}$ 汚染濃度地図

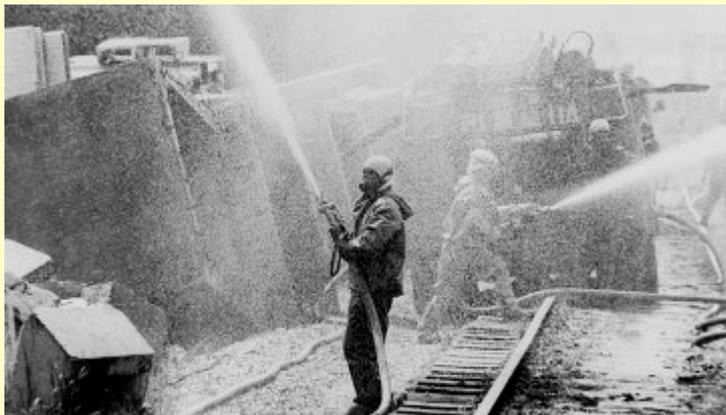
汚染された機材置き場「Rossokha」

除染作業の結果、25,000 m<sup>3</sup>の土壌を除去し、187 m<sup>2</sup>をプレートで被覆した。汚染されたものの、損壊を免れた1号機、2号機の建物の内部約140万m<sup>2</sup>が手動で除染され、作業を再開できる状態に戻った。

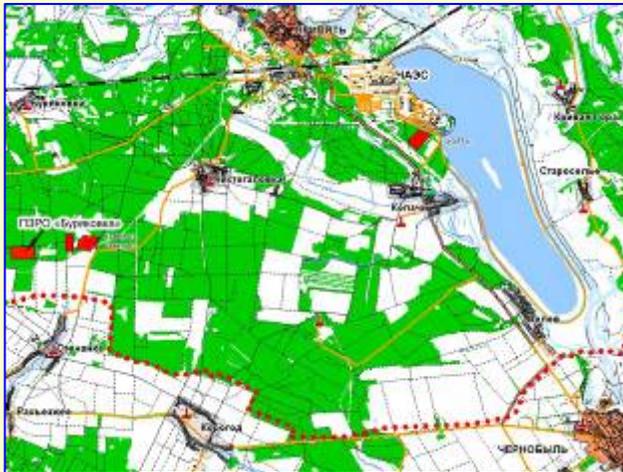
塹壕配置図

放射性廃棄物を保管する単一モジュール(塹壕)は、いわゆる土塚で、その仕様は以下の通り

- 長さ : 155.2 m
- 幅 : 88.0 m
- 高さ : 9.7 m
- 上部粘土防水遮蔽板の厚さ: 1.5 m
- 下部粘土濾過防止遮蔽板: 1.0 m
- 塚縦方向の側面の傾斜角度1:10
- 塚端面の傾斜角度:(1:4)

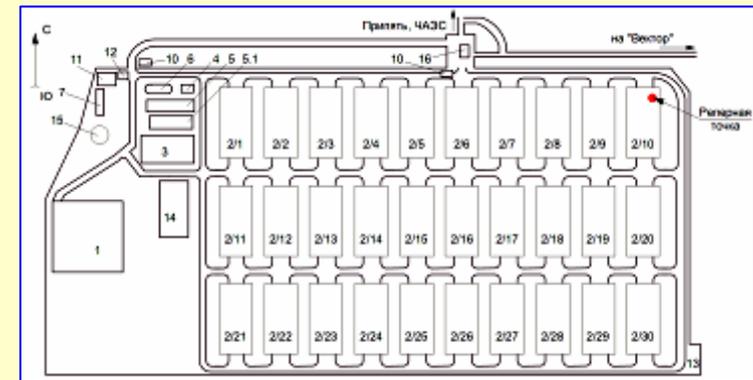
塹壕一つあたりの設計容量は、20,000 から 25,000 m<sup>3</sup>である。

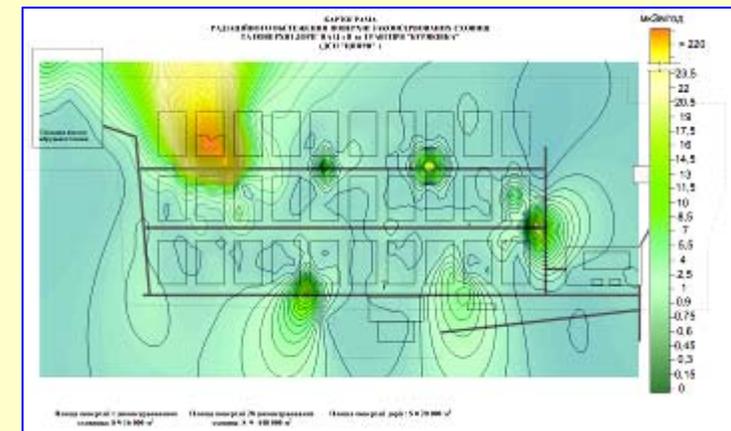
放射性廃棄物埋設所「ブリアコフカ」敷地内の被爆線量強度分布図

01.01.2010現在、放射性廃棄物埋設所「ブリアコフカ」の放射性廃棄物の総放射能は、占有容量 606,000 m<sup>3</sup>で、2.51·10<sup>15</sup> Bqである。

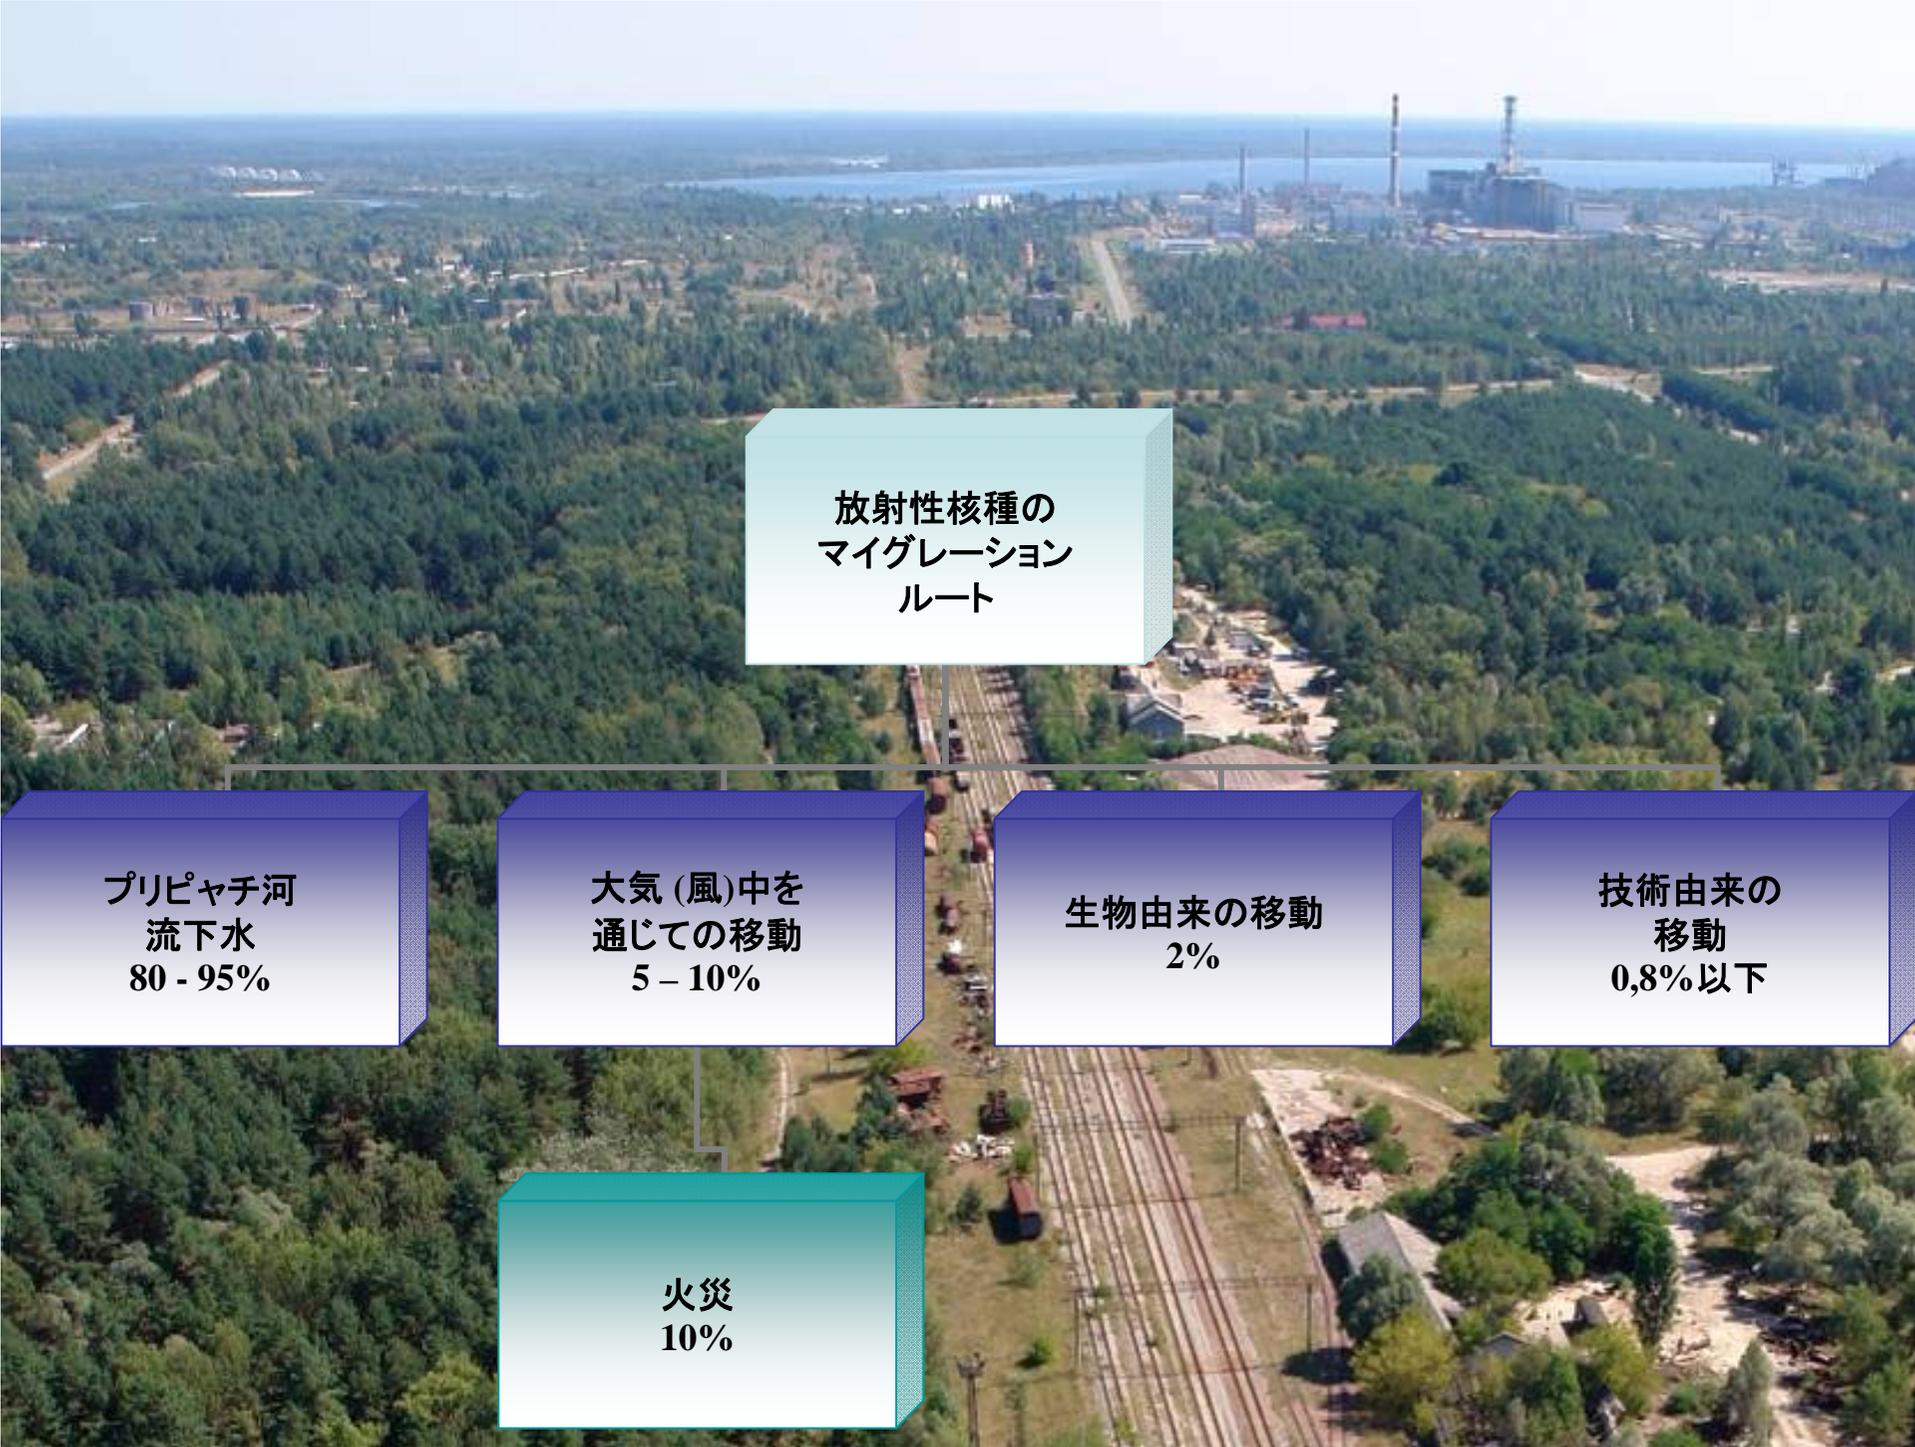
放射性核種の  
マイグレーション  
ルート

プリピャチ河  
流下水  
80 - 95%

大気(風)中を  
通じての移動  
5 - 10%

生物由来の移動  
2%

技術由来の  
移動  
0,8%以下

火災  
10%

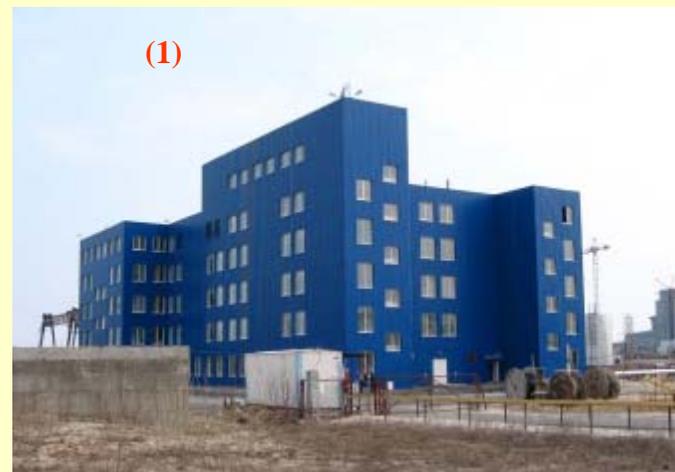
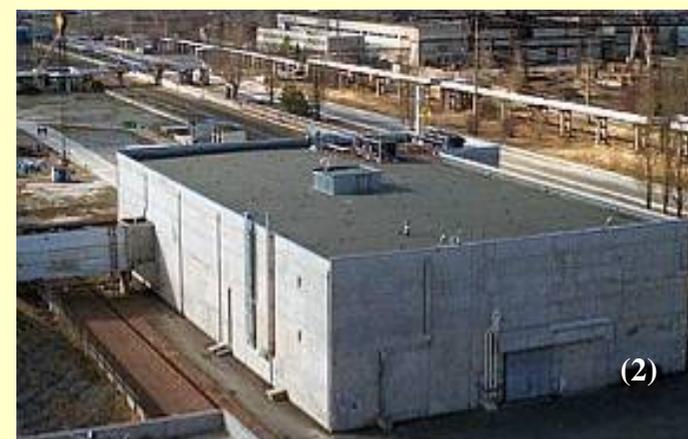
1. チェンジングエリア、1430 箇所 (写真1).
2. 放射性液体廃棄物処理場 (写真2).  
放射性液体廃棄物処理場の耐用年数は10年。最低設計処理能力は、年間2500 m<sup>3</sup>。  
放射性液体廃棄物処理場には以下の設備が設置された。
  - 既存保管容器から放射性液体廃棄物を取り出す装置
  - 液体廃棄物を処理場に運搬する装置
  - 液体廃棄物の密封・固定を目的としたセメント注入処理装置。セメント固化した液体廃棄物は、200Lの容器に詰められ、鉄筋コンクリートのコンテナに収納され、温度湿度調整された放射性廃棄物の長期管理保管所に移送される。

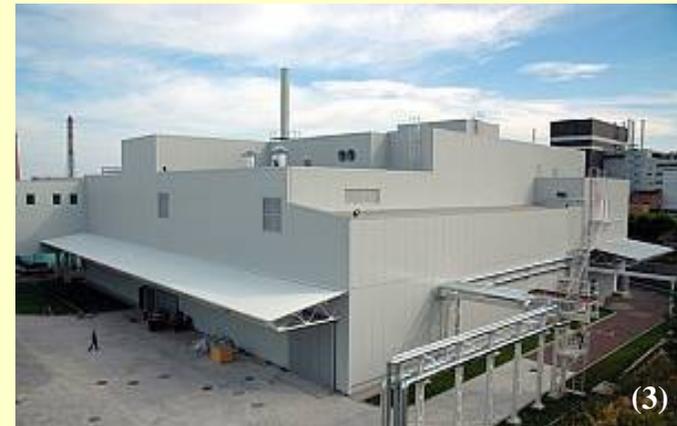
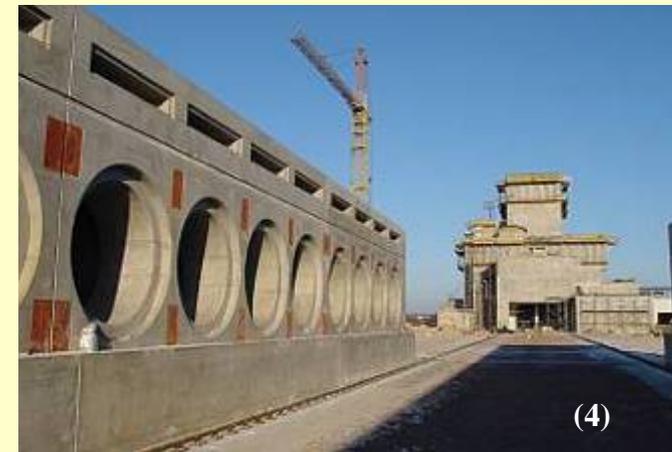
### 4. 使用済み核燃料乾式保管所 (第2保管所) (写真4).

チェルノブイリ原発では、使用済み燃料集合体は1986年に稼働させた湿式保管庫と、原子炉内の貯蔵プールで保管されている。

現在、チェルノブイリ原発には、2万1千個以上の使用済み燃料集合体が蓄積されており、それらを管理するために乾式保管所 (第2保管所) を建設する必要があった。
