チェルノブイリ原子力発電所における  
事故処理作業

ヴィクトル・クラスノフ  
原子力発電安全問題研究所  
ウクライナ科学アカデミー

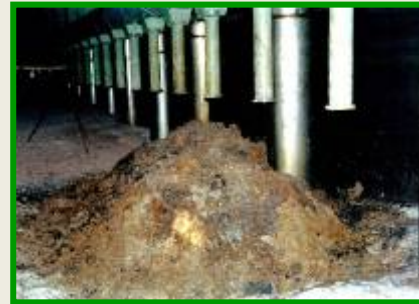
圧力抑制プール1階の溶岩状燃料含有物質の堆積物  
(多孔質セラミック)

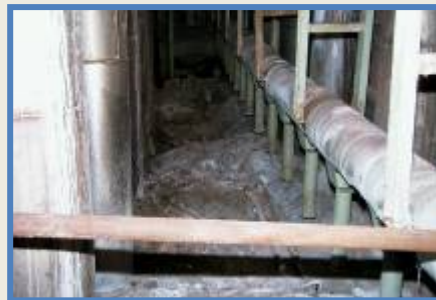
圧力抑制プール2階の溶岩状燃料含有物質の堆積物  
(褐色セラミック)

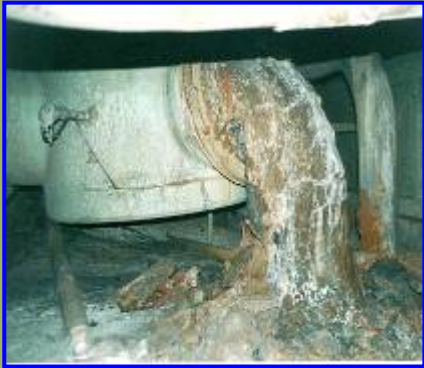
気水分離器210/7地点に堆積した  
溶岩状燃料含有物質 (褐色セラミック)

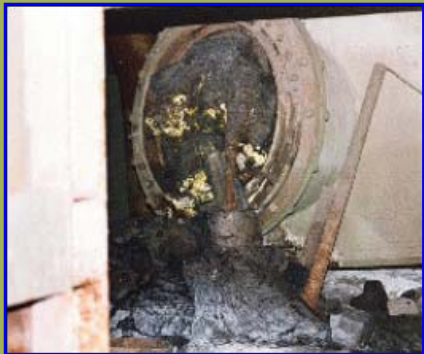
気水分離器210/6地点に堆積した  
溶岩状燃料含有物質 (黒色セラミック)

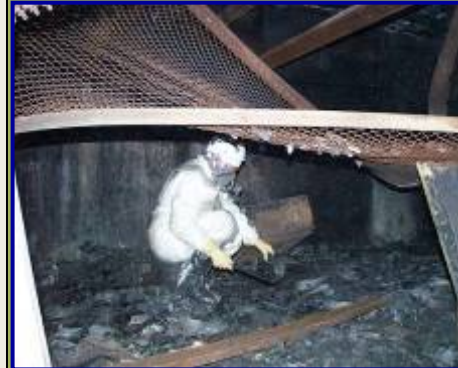
304/3 地点に堆積した溶岩状燃料含有物質 (黒色セラミック)

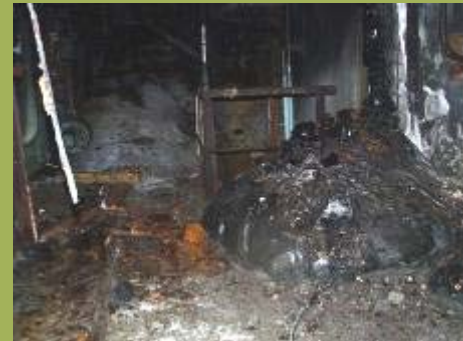
217/2 地点に堆積した溶岩状燃料含有物質  
(黒色セラミック)

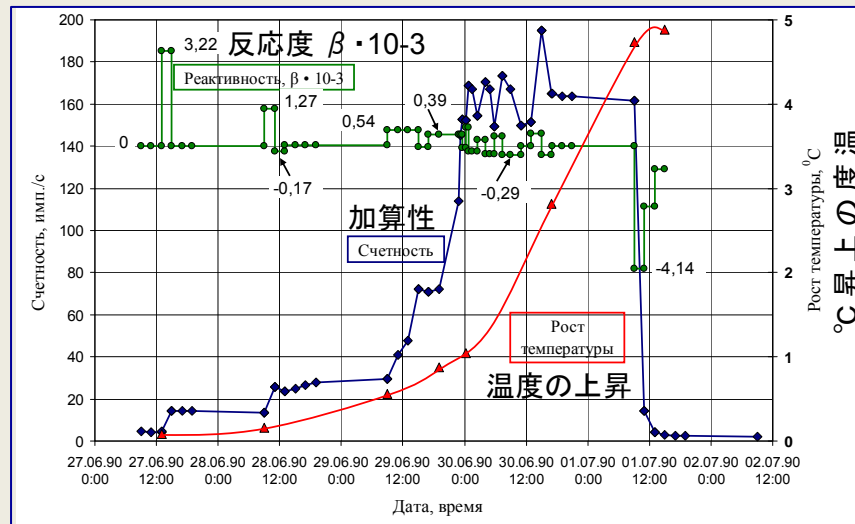
1990年の臨界事象時における  
中性子束の一時的動きと燃料の熱上昇

原子炉下部の地点305/2の南東クアドラントで、原子炉容器の基礎プレートが溶解した部分では、燃料の臨界質量が湿りすぎた状態にあり、1990年6月に注水を行った際、超臨界に達した。

発熱 ( $\approx 100^\circ C$ )は、自立核連鎖反応の緩慢な運動に依るものである。

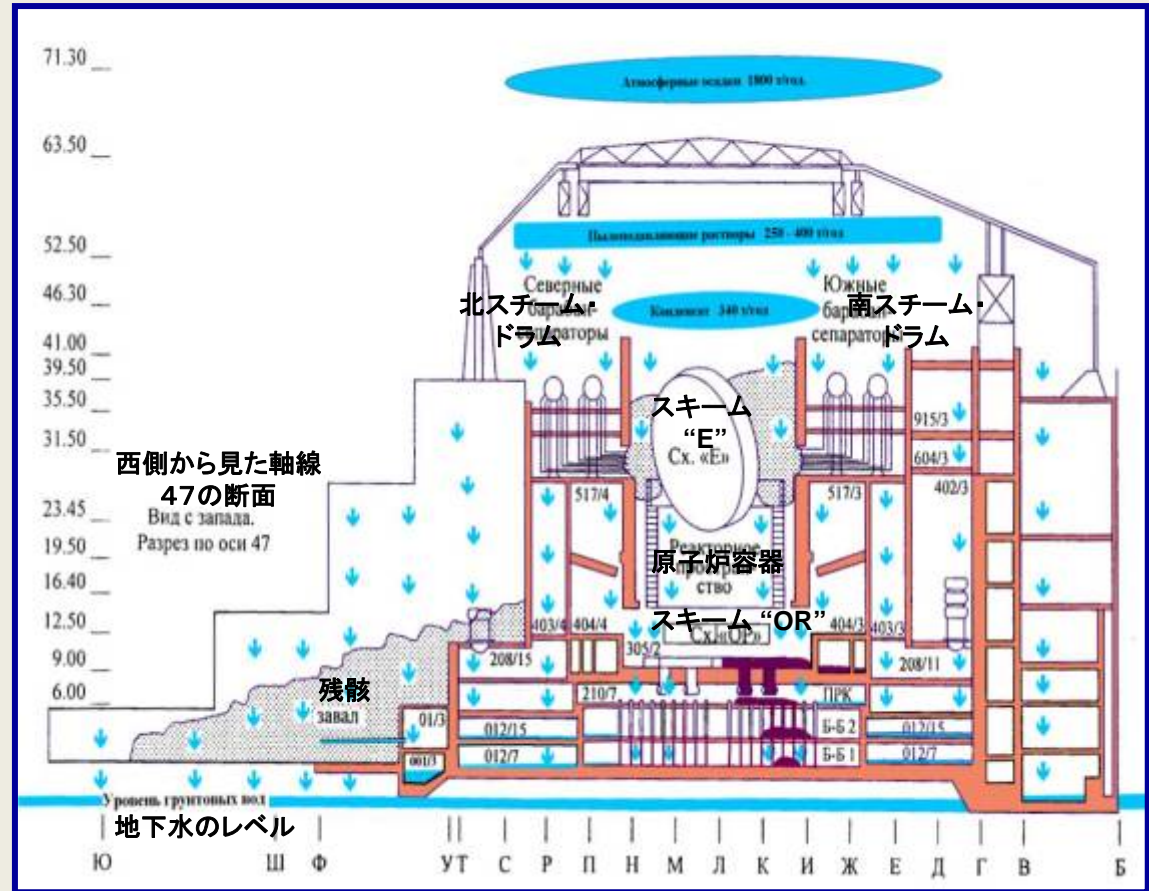
「石棺」内各部への主な水分侵入経路

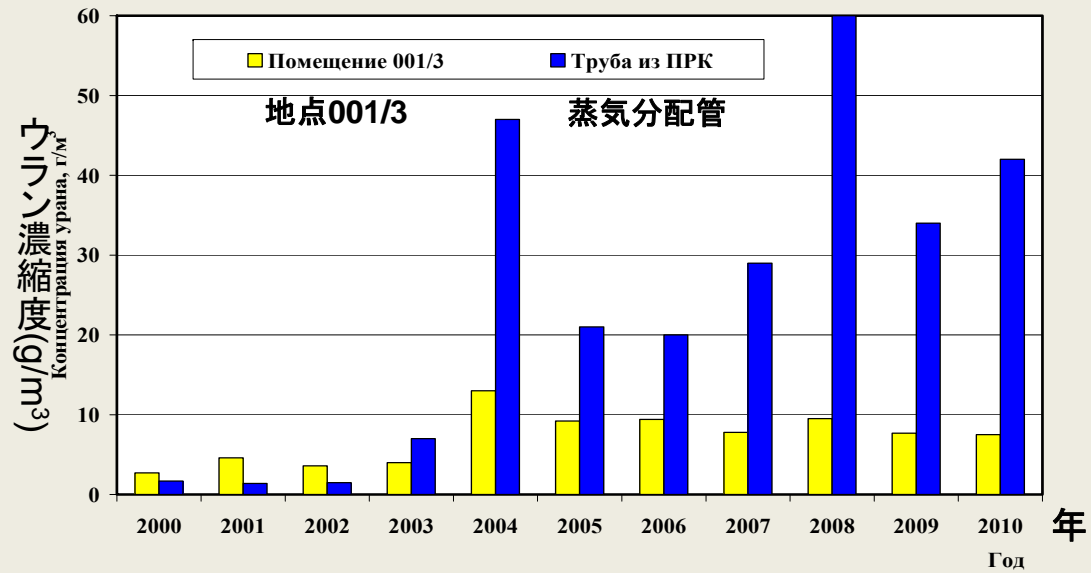
気水分離器 (サンプリングスポット20)と地点001/3 (サンプリングスポット30)の液体放射性廃棄物中の年平均ウラン濃縮とプルトニウム放射性濃度

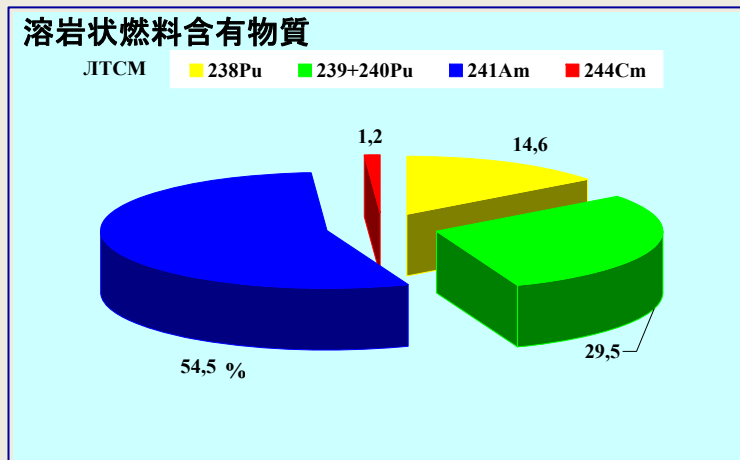
溶岩状燃料含有物質と液体廃棄物の  $\alpha$ -線に対する核種の相対的寄与

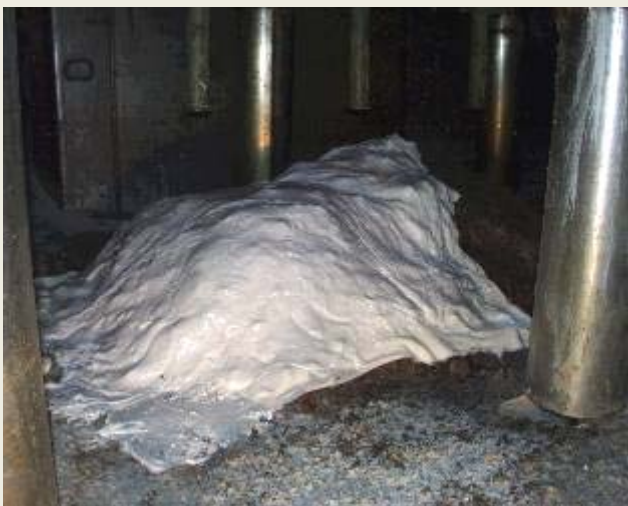
1. 燃料含有物質の塊がむき出しになっている場所では、常に放射性エアロゾル試験が発生している。
2. 地点012/7で溶岩状燃料含有物質の塊の近くでは、 $\beta$ 線核種の総量が、2008年から2011年にかけて4.0から100Bq/m<sup>3</sup>に変化した。
3. サンプルされたエアロゾルの主な放射性核種の割合は、 $^{137}\text{Cs}/^{241}\text{Am} = 17$ ;  $^{241}\text{Am}/^{154}\text{Eu} = 5,0$ ;  $^{137}\text{Cs}/^{154}\text{Eu} = 80$ となり、これは、この地点での燃料含有物質試料の特徴をなしている。
4. エアロゾルの分散度は、AMAD  $\geq 2 \mu\text{m}$

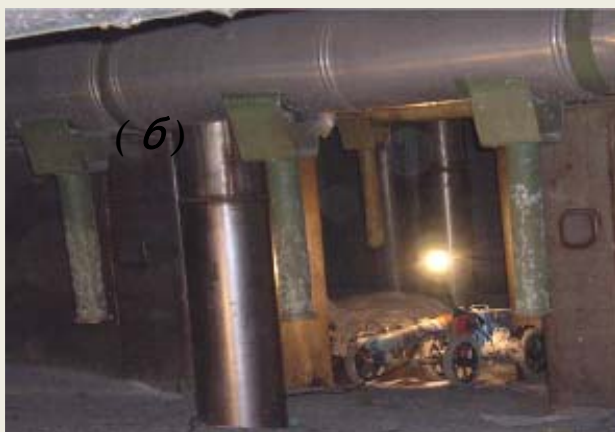
圧力制御プール-1の燃料含有物質堆積物(a)と  
放射性エアロゾル遠隔サンプリング装置(b)

5. 燃料含有物質付近で放射性エアロゾルを遠隔サンプリングする方法が試され、それが有効であると判断されたので、その他の場所で露出している燃料含有物質が破壊していく過程を日常的に管理する手法の一部として利用することを提案する。

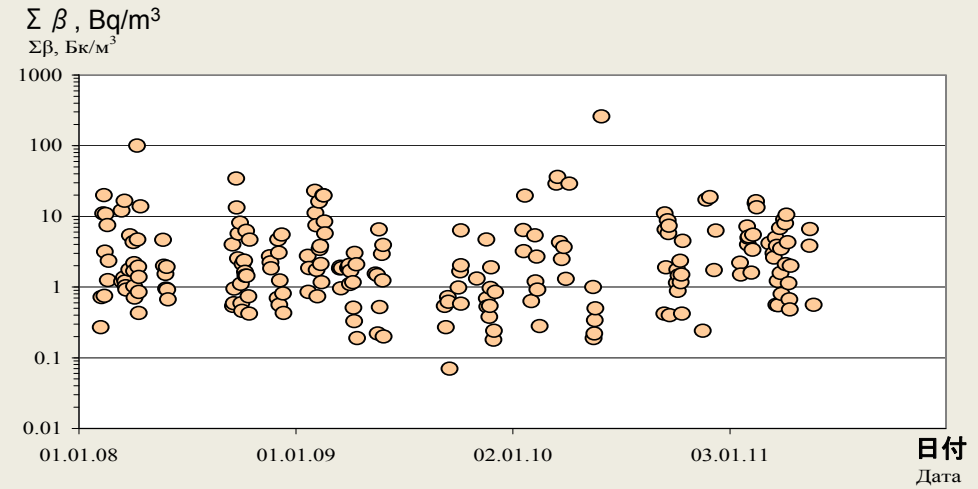
石棺バイパスシステム中の  
事故により発生したβ-線エアロゾル 混合物質濃度( $\Sigma \beta$ )  
(2008 - 2011 年)

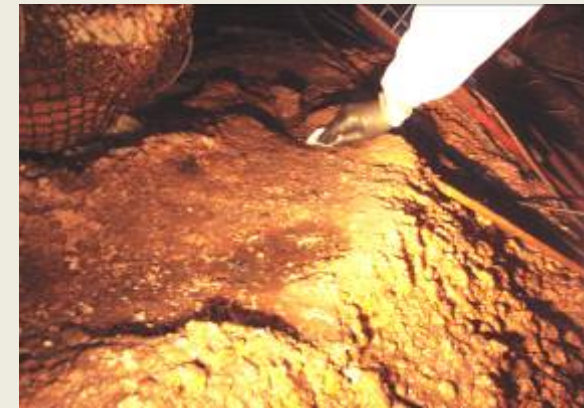
## 粉塵処理設備使用後の石棺屋内空間表面の保護フィルム

粉塵処理設備を導入したことで、放射性埃を石棺屋内空間の表面に付着固定させることができた。それによって、放射性エアロゾルの外部放出量を低減させ、構造物安定化の作業に従事している作業員はじめ、所内従業員の核的安全性を高めることができた。さらに、このシステムは、燃料含有物質堆積物に中性子吸収材ガドリニウム0.1%溶液を注入するためにも利用された。現在、この装置は、新燃料が置かれている中央ホール(危険区域)の東部にガドリニウム溶液を届けるための唯一の手段となっている。
