東日本大震災による 女川原子力発電所の被害状況の概要 および安全性向上に向けた取り組み

東北電力株式会社

2-① プラントの被害状況

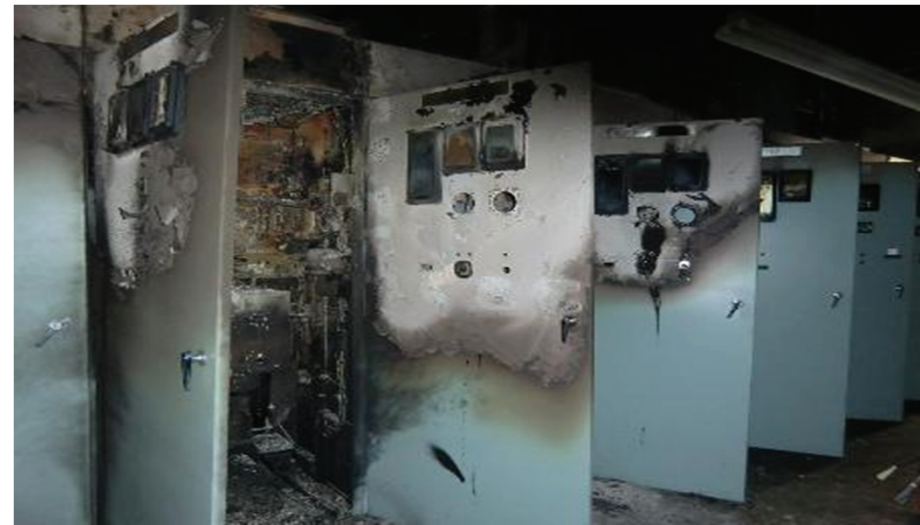
2-② 地震:女川1号機 高圧電源盤(A)の焼損

高圧電源盤(A)の主要負荷

原子炉再循環ポンプ(A), 循環水ポンプ(A), 復水ポンプ(A) などの常用負荷

【推定原因】

地震により短絡

短絡電流・アーク(火花)発生

盤内のケーブルの
絶縁被覆が焼損

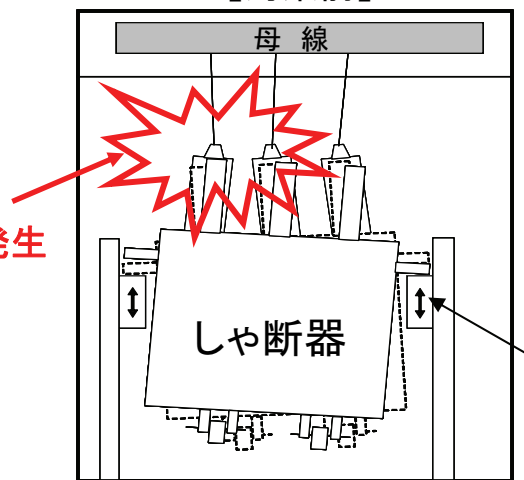
【対策前】 正面図

しゃ断器は昇降装置により
吊り上げられている

昇降装置

駆動ピンにより
しゃ断器を固定

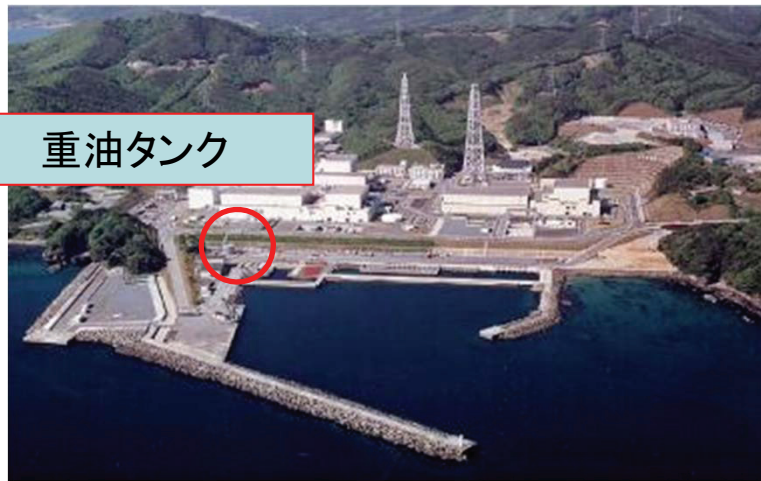
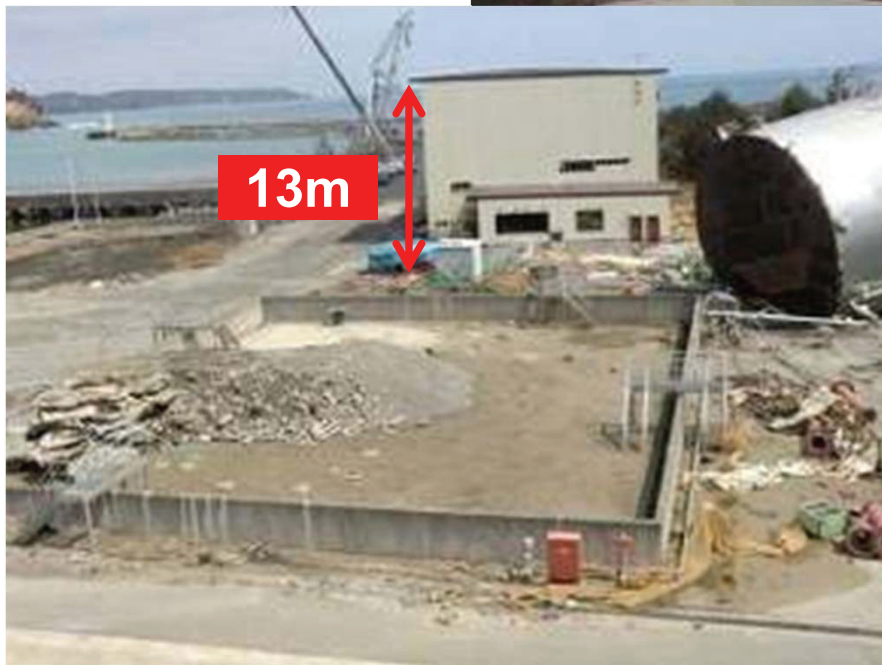
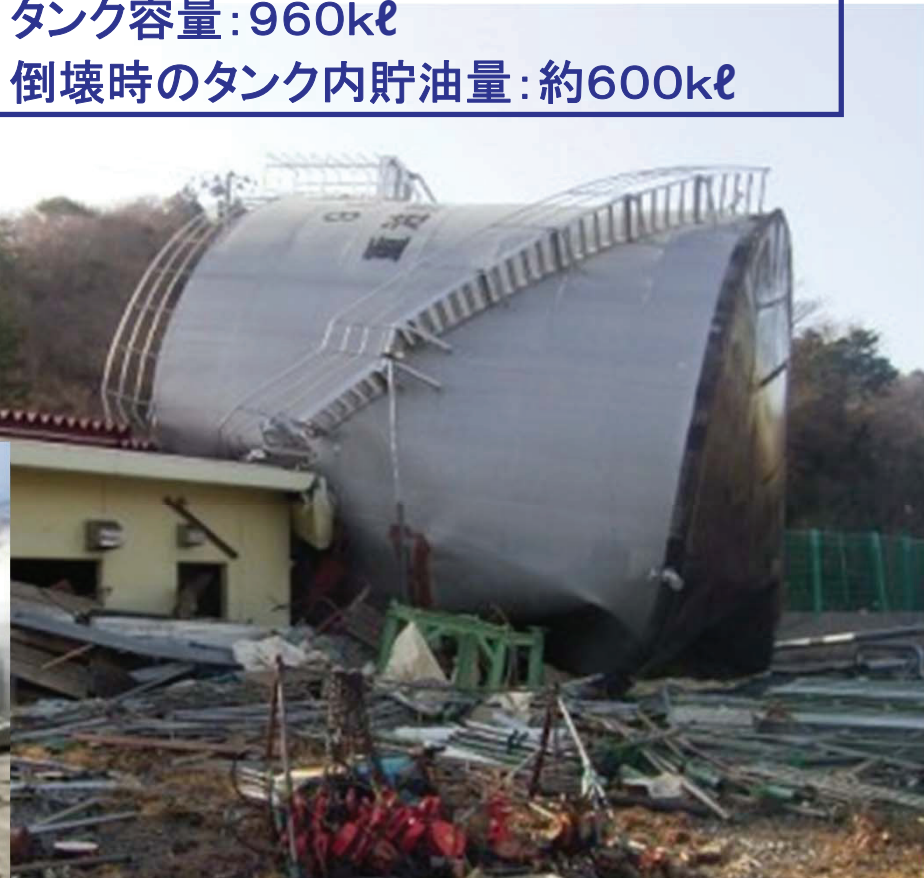
2-③ 津波:女川1号機 重油タンクの倒壊

タンク容量: 960kℓ
倒壊時のタンク内貯油量: 約600kℓ

重油タンクの用途: 補助ボイラー※の燃料供給設備
※補助ボイラーからの蒸気は建屋内の暖房や液体廃棄物の濃縮等に使用 (常用系)

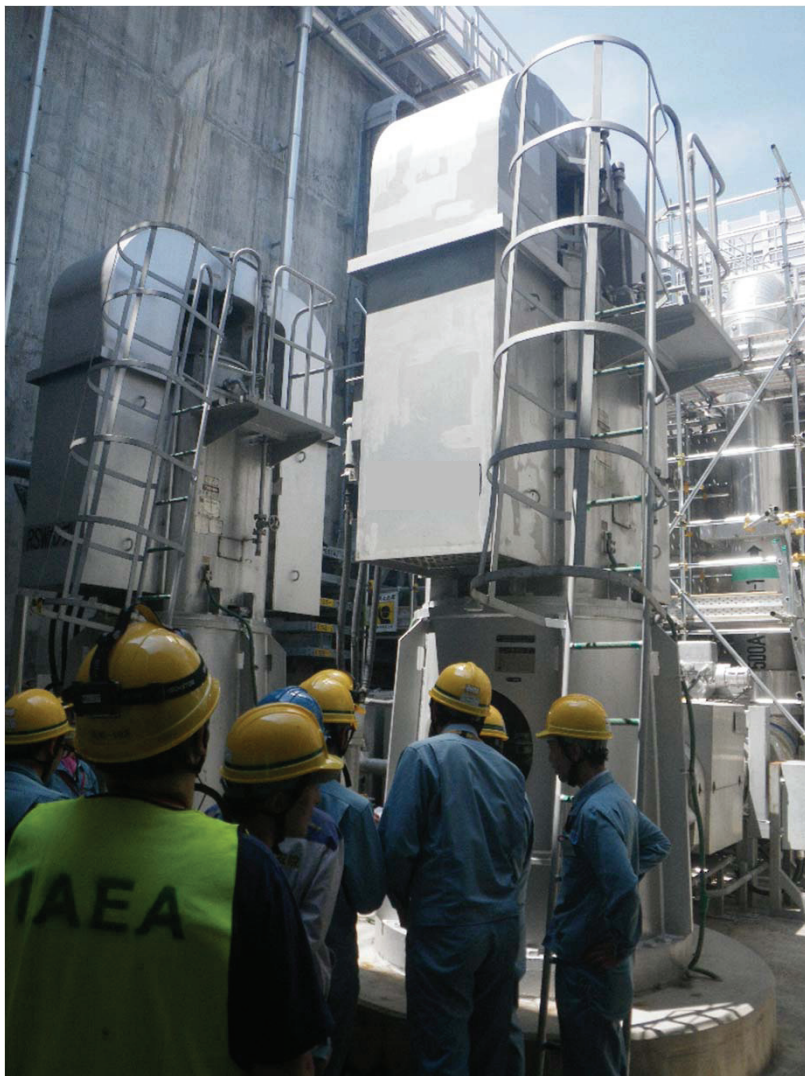
4-②IAEAによる「女川原子力発電所耐震等性能調査」 (平成24年7月30日～平成24年8月9日)

- IAEAと日本政府に合意に基づく事業
- 調査の目的:
震源に最も近く非常に大きい揺れと津波に襲われながらも安全に停止した女川原子力発電所において、地震と津波が設備に及ぼした影響等を調査し、データベースを構築
- 調査団:全20名 (IAEA, 米国NRC, 仏国IRSN他専門家)

Structure Team	建物, 構築物の構造のパフォーマンスに関する情報収集
Systems Team	機器の構造健全性, 基礎, 他の機器との相互影響について, パフォーマンスに関する情報収集
Interview Team	運転員, 保修員へのインタビューにより, 地震の最中およびその後に発電所がどのように運転されたか, 機能したか, または機器の点検状況に関する情報収集

- “Remarkably Undamaged”(驚くほど損傷を受けていない)
- 過酷な地震の揺れに対しても頑健性があることを証明
- 津波による被害を受けたが、1～3号機の全て安全に停止
- (女川の)耐震設計基準(基準地震動など)は、東北地方太平洋沖地震と同程度のマグニチュードの将来起こりうる地震にも適合
- (女川の)津波想定に用いた地震(断層モデル)として、東北地方太平洋沖地震と同じ沈み込み部の、より小さいマグニチュードの地震を使用

- 今後の余震によって、構造物のひび割れが進展する可能性があるので、現在実施しているひびの長さや幅の管理等を今後も継続すること。
- 耐震クラスの低い設備について、地震時の挙動を確認するため応答スペクトルの評価を行うことは有益。
- IAEAのデータベースを完成させ、女川原子力発電所が成功事例となった根拠を証明するためにも、フォローアップ調査が必要。
