振動相談2: 堅型ポンプモータ軸受の管理方法について

- ・モータ容量: 37kW
- ・回転数: 3550rpm
- ・上部軸受: 6312C3
- ・下部軸受: 6312C3
- ・内部流体: オイル (32mm²/s)

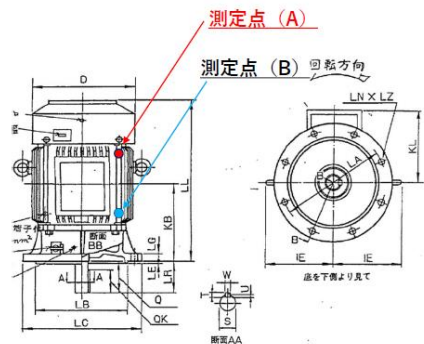
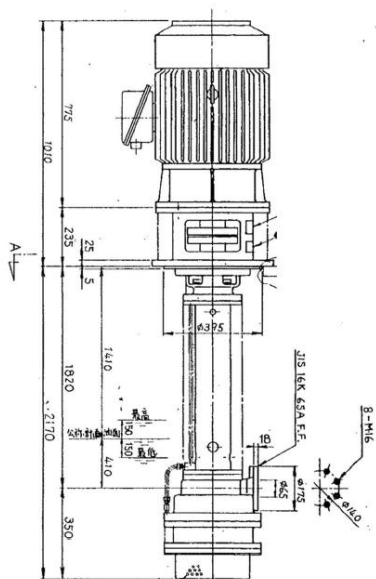
項目	周波数
BPFI	292Hz
BPFO	181Hz
FTF	23Hz
BSF	120Hz

- ・劣化(傷)の進行状況と、温度変化、負荷変化による各部の当たり具合により、発生周波数が変化するということが考えられます。加速度波形では軸受各部の固有値も発生するので、このように当たり等により変化することが考えられます。
- ・センサーを磁石での取付けの場合、右図のに示す2山の応答を示す場合があるので、計測データが変化。
- ・すくなくとも、2020/9と2020/12に関しては、BPFIがあることから要注意と考えてよいと思います。

- ・エンベロープ処理によりBPFIの周波数が観測されているため、内輪傷を疑うべきと考えます。
- ・絶対値についてははっきりしたことはいえませんが、データの推移を考えると、BPFIが9月に発生して12月には加速度が大きくなっているので、すぐ分解が必要かは別にして要注意ということで良いと考えます。

1. かならずしも決まった周波数で共振するわけではありませんが、発生周波数はセンサ共振のほうが近いので、その可能性が高いと考えます。
2. センサ共振についてはカタログで確認しておく、接触共振については取付状況により7KHzより悪くなることを防止するために、取付面の表面性状確認やグリースを塗ったりするようなことが考えられます。図をみるとフィンがあってセンサを取り付けにくいので、台座取付、磁石を強力で設置面積の小さいものに変更等をしたほうが良いです。
