火力発電とエネルギープラントにおける 震災被害とその影響

浅野 等 (神戸大学)

日本機械学会 東日本大震災調査・提言分科会 WG5

火力発電所, エネルギープラントの被害調査

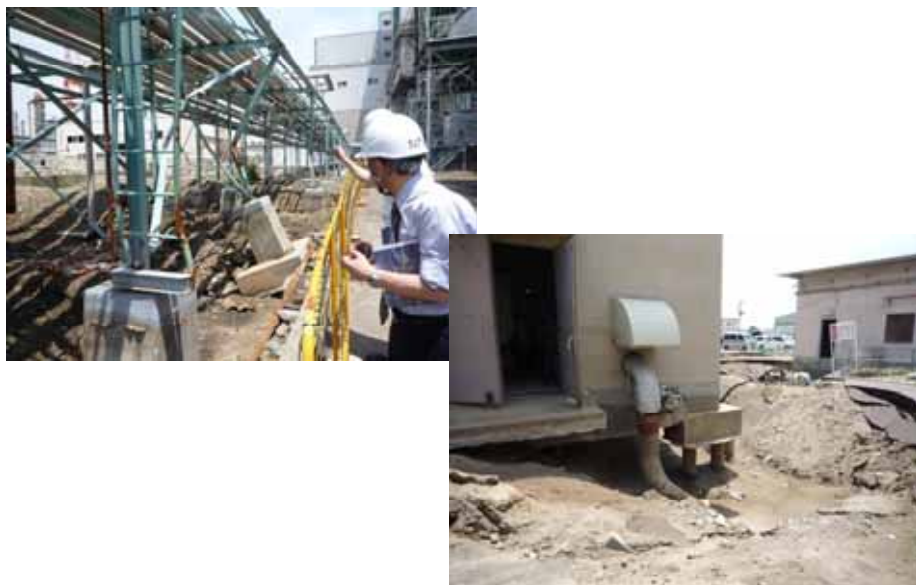
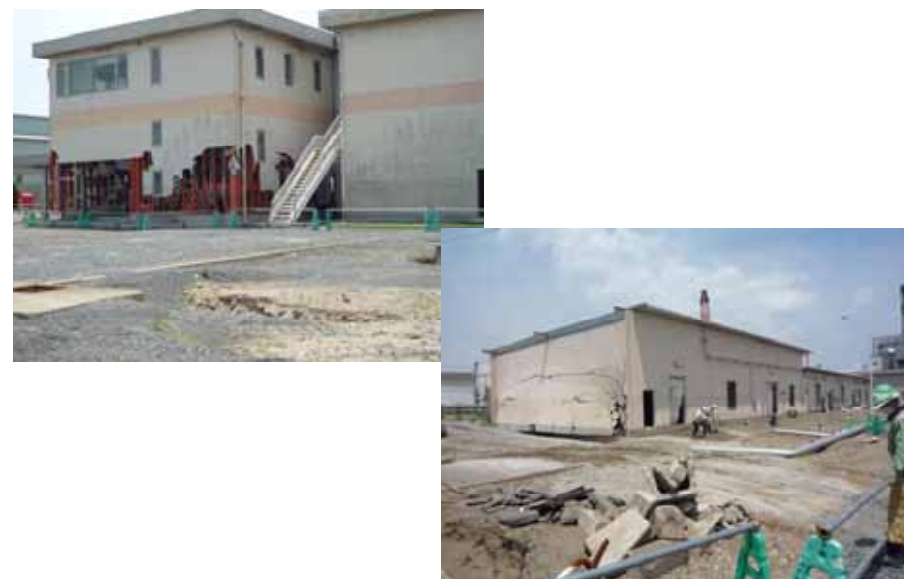
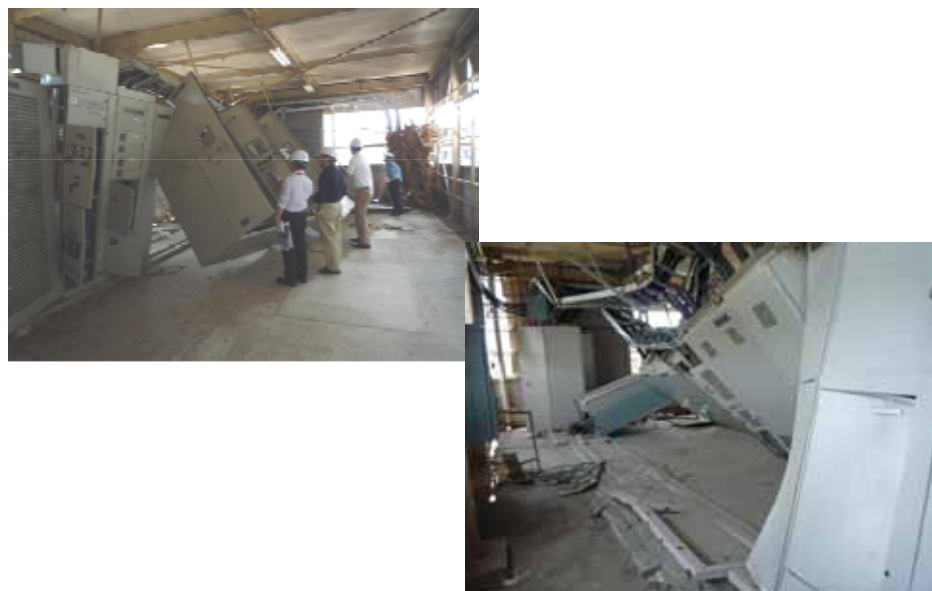
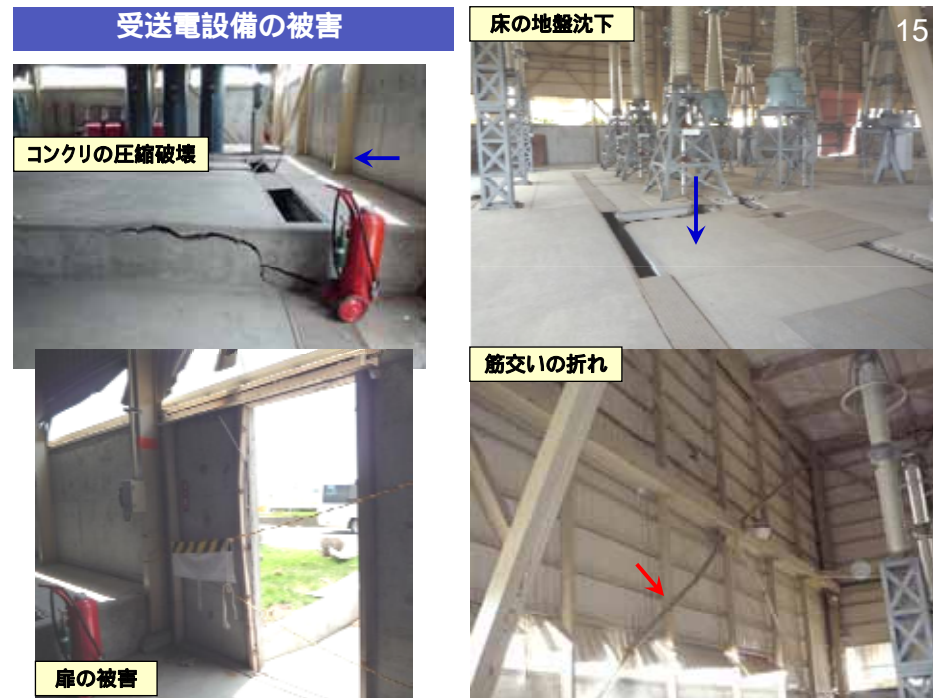
● 地盤沈下

- 地震の揺れによる被害は小さかった 補修で済む程度
- 津波による浸水被害 補機, 電源設備の浸水
- 地盤沈下, 液状化による被害
送受電設備の被害 が大きかったが限定的

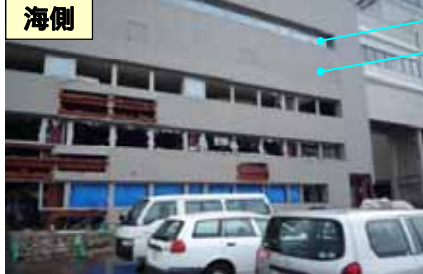
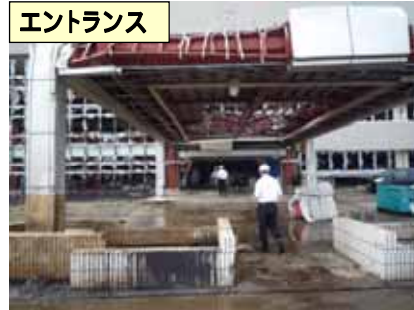
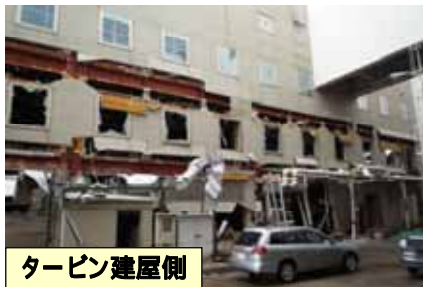
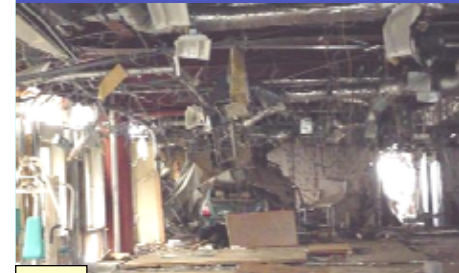
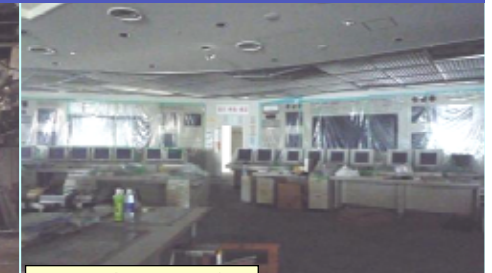
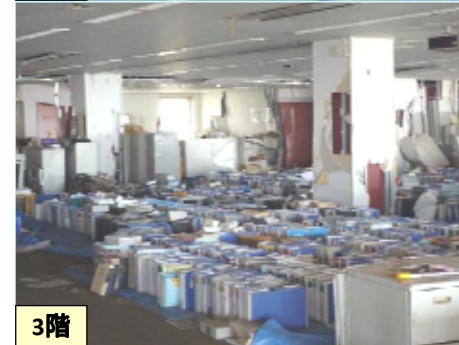
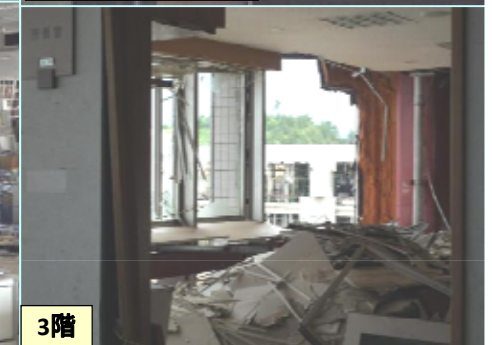
- サービスビル 3階天井まで浸水

- 地震発生時, 所内電力は維持されており, ページングで連絡
- マニュアルでは, 津波警報発令時, サービスビル3階に集合

- 手動停止時, 非常用電源の起動指令がなされた。
- 非常用電源はタービン建屋, タービンフロアに設置されていた。
- 電源盤と制御機器はタービン建屋2階に設置されていたため, 津波で浸水し運転されなかった。

- 衛星電話が備えられていたが, 固定アンテナ式であり, サービスビル3階に設置されていた。
津波で浸水し, 使用不能であった。
- 関連会社のバッテリー式可搬型を使用した。

非常用電源をタービンフロアに設置したのは適切
電源制御盤を同じフロアにすべき。

衛星電話は可搬型にすべき
