◇見学会報告◇

「東北地方の電気・都市ガス事業の東日本大震災からの復旧」

～被災した発電所、およびLNG基地の復旧へのこれまでの取り組み～

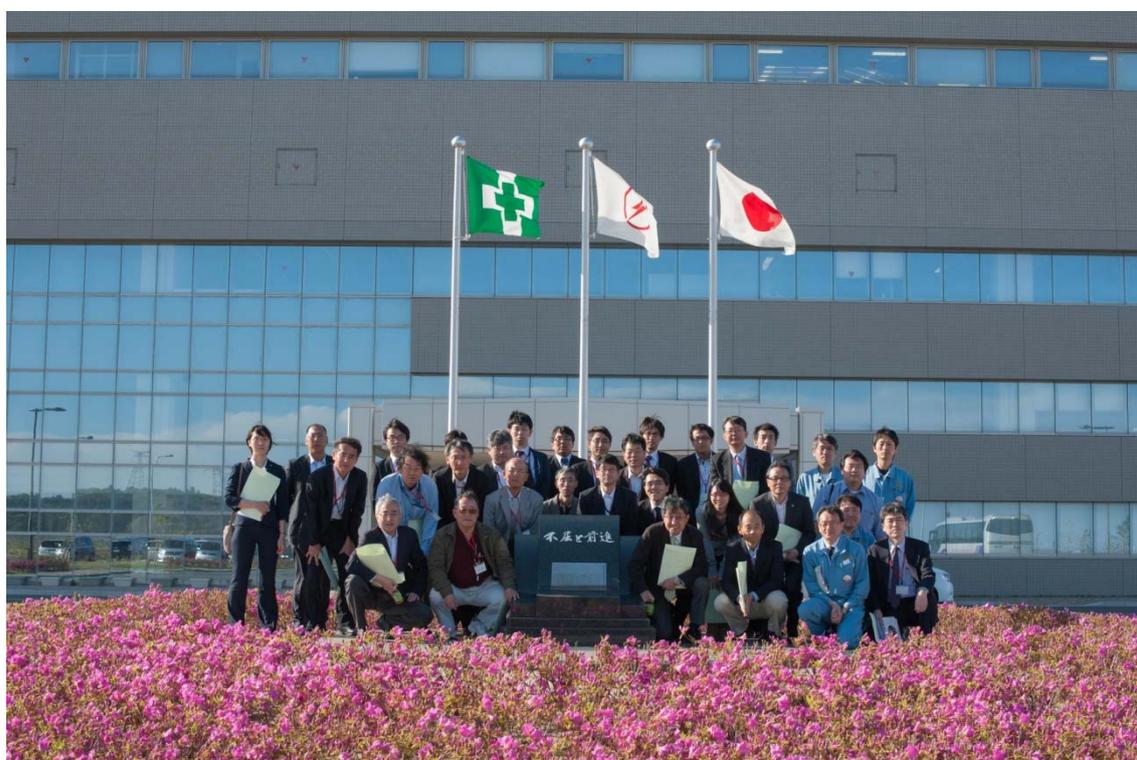
最後の見学は、福島県にある東北電力(株)原町火力発電所である。原町火力発電所には、国内最大級の100万kW級の超臨界圧ボイラ及び蒸気タービンを2機設置している。この発電所には、18mの巨大津波が押し寄せ、写真の建屋3階の天井付近まで浸水するとともに、蒸気タービンシャフト損傷、油漏れによる火災、石炭船沈没、揚炭機全4機が破損等の、電気・機械設備等の主要設備が損壊するなど、壊滅的な被害を受けている。しかしながら、東北電力と関連会社の復興に対する強い思いから、2013年3月に2号機が、2013年4月に1号機が、計画より早く営業運転を再開できた。最後に、静寂な避難指示区域の飯館村を通過して、JR福島駅に到着し、解散となった。
